PREFEITURA MUNICIPAL DE JACAREÍ
SERVIÇO AUTÔNOMO DE ÁGUA E ESGOTO DE JACAREÍ
PLANO MUNICIPAL DE SANEAMENTO BÁSICO DE JACAREÍ
2020 – 2040

RELATÓRIO PRELIMINAR

DIAGNÓSTICO TÉCNICO E PARTICIPATIVO – MANEJO DE ÁGUAS PLUVIAIS E DRENAGEM

JULHO DE 2023

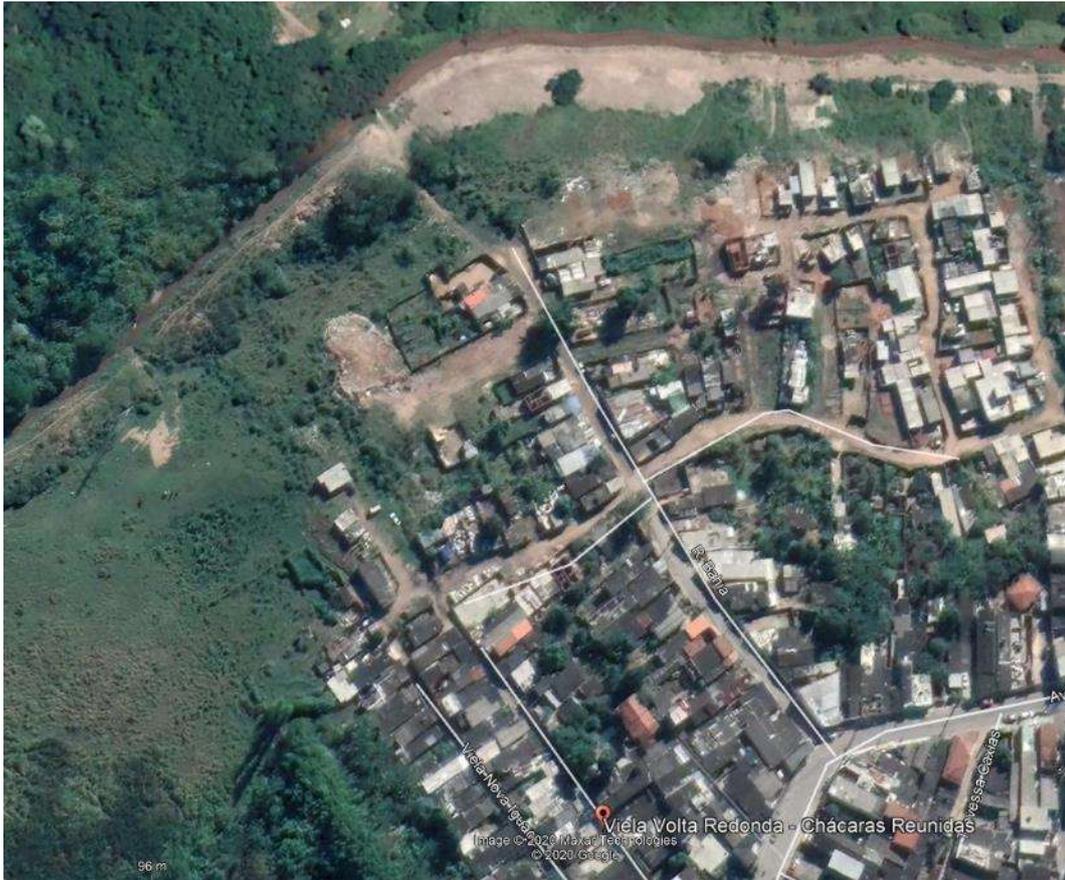
- Conforme apontado no PDDU, a região mostrada na figura colocada a seguir é sujeita a episódios de inundação. Através de ato judicial, continua com o “congelamento de Área de Preservação Permanente do rio Comprido”. Entende-se que a municipalidade deve cumprir as suas obrigações legais para descongelar a área.

Figura 8 - Trecho apontando: Rua Bahia, Viela Volta Redonda e Viela Nova Iguaçu Fonte: PDDU 2014 - Google Earth 2020

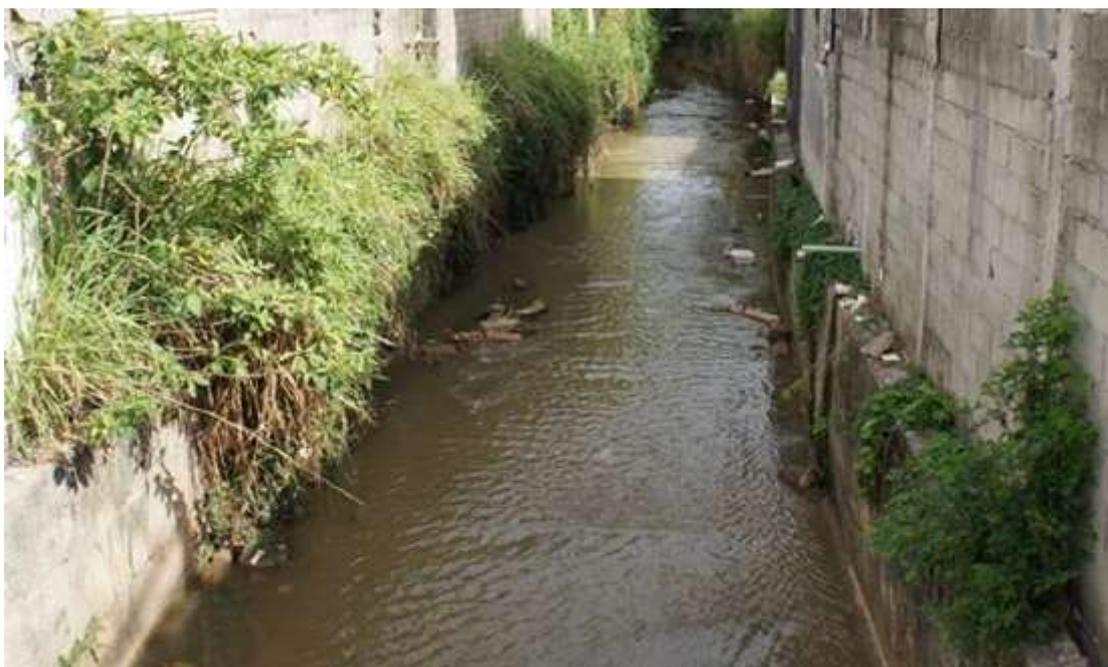
Figura 15 - Trecho em que o Rio Turi corre confinado entre muros de divisa de terrenos, sem acesso para manutenção

Recomenda-se para o trecho abordado:

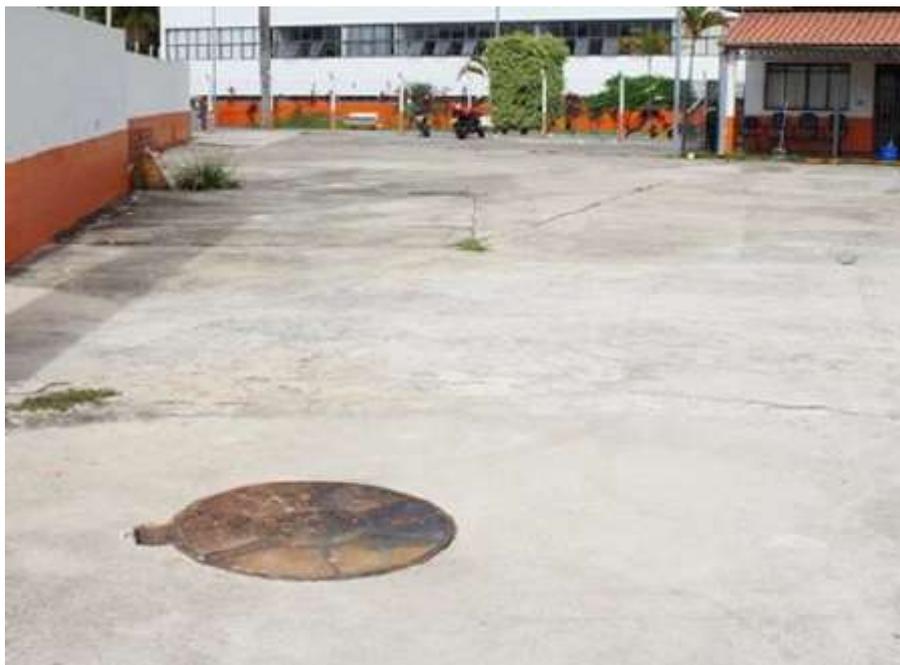
Figura 16 - Rio Turi correndo em canal fechado sob um estacionamento e uma escola

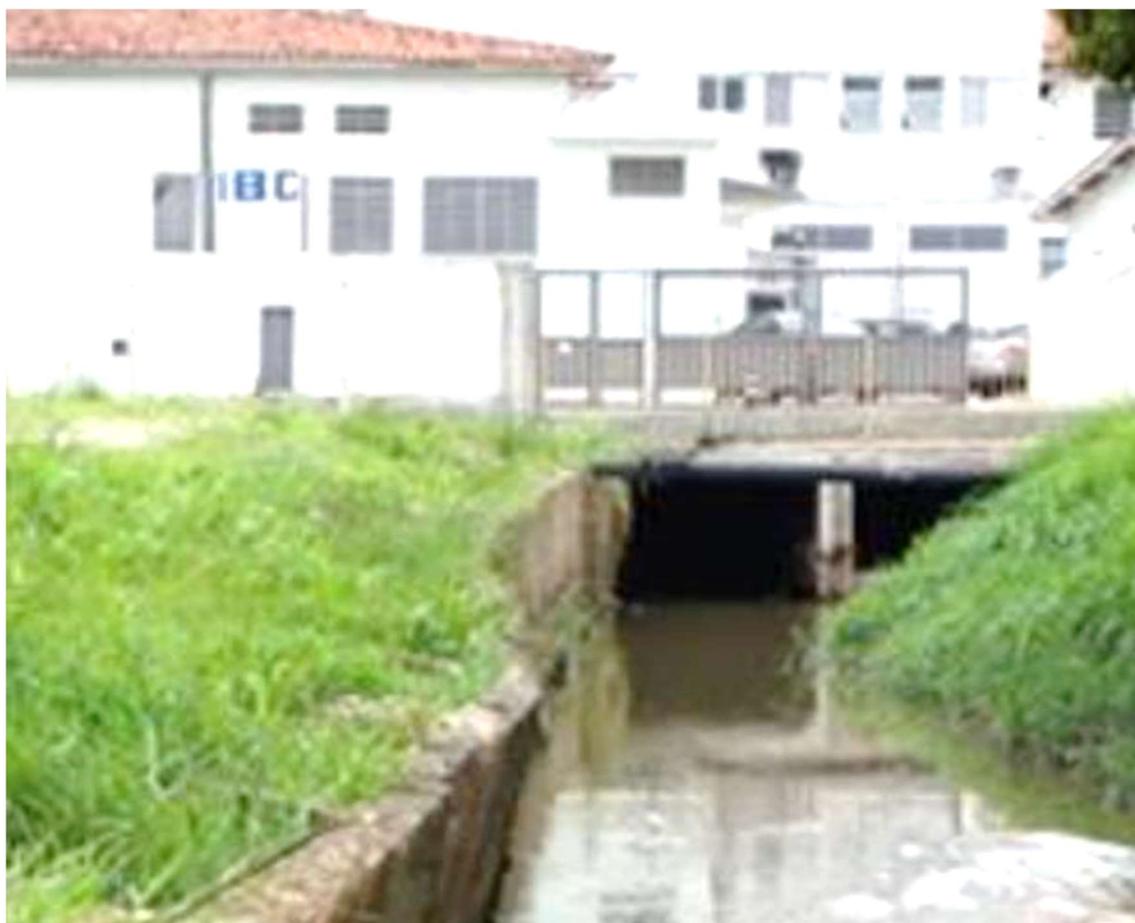
Figura 17 - Rio Turi entrando em canal fechado - Note-se a parede central que obstrui a passagem

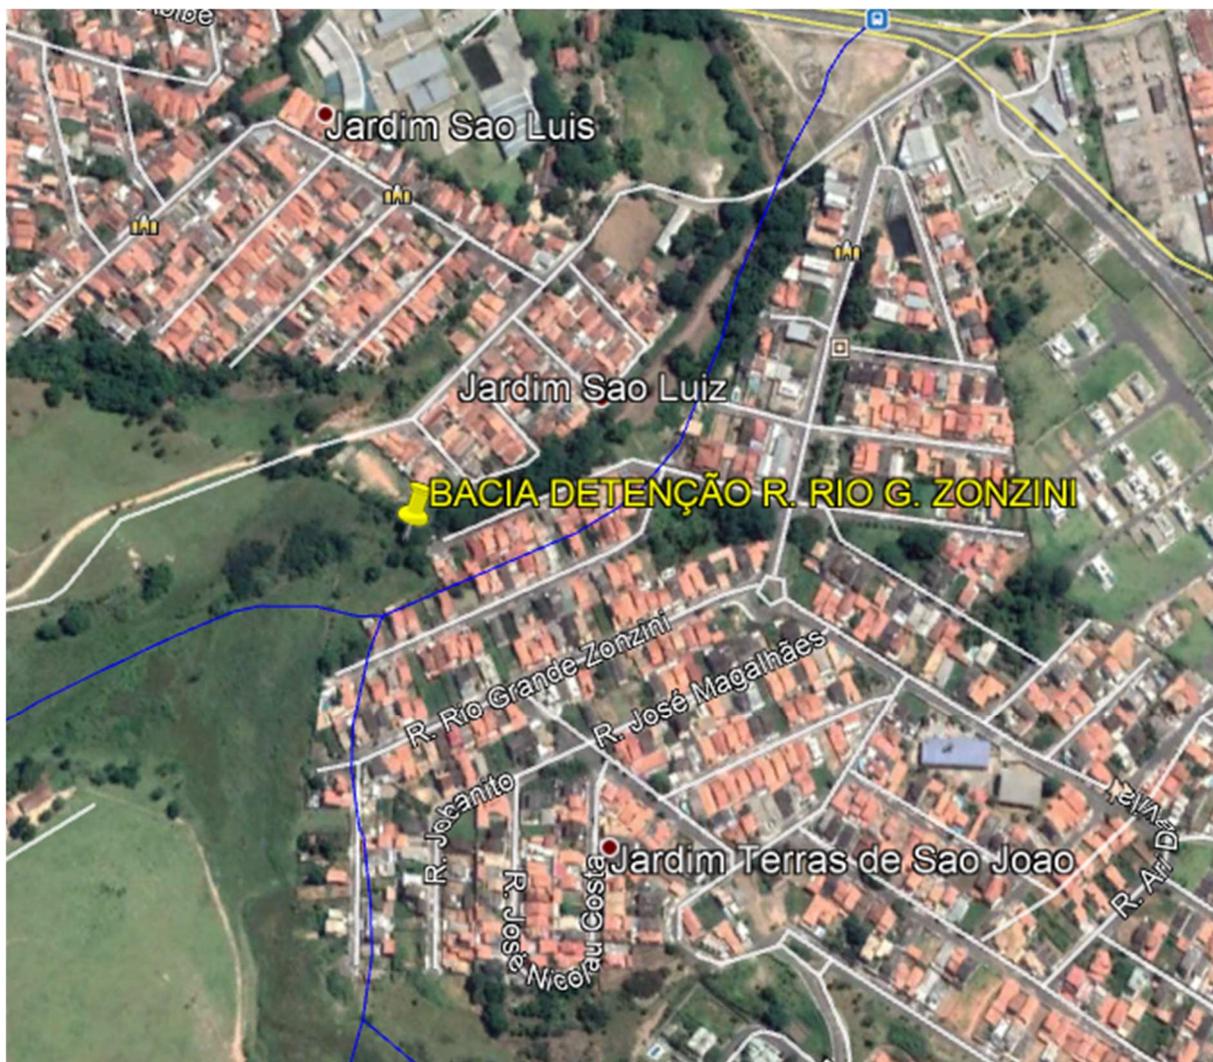
Figura 31 - Bacia de retenção proposta no PDDU 2014 – Google Earth (2020)

De acordo com os dados de medidas estruturais convencionais do PDDU, propõe-se a construção de uma bacia de retenção entre a avenida Wilson Nogueira Soares no Jardim Esperança e a Rua Rio Grande Zonzini no Jardim Terras de São João. A bacia está a montante do Trecho 4 Canal São Luiz, e a retenção poderia reduzir os picos de cheias na drenagem a jusante.

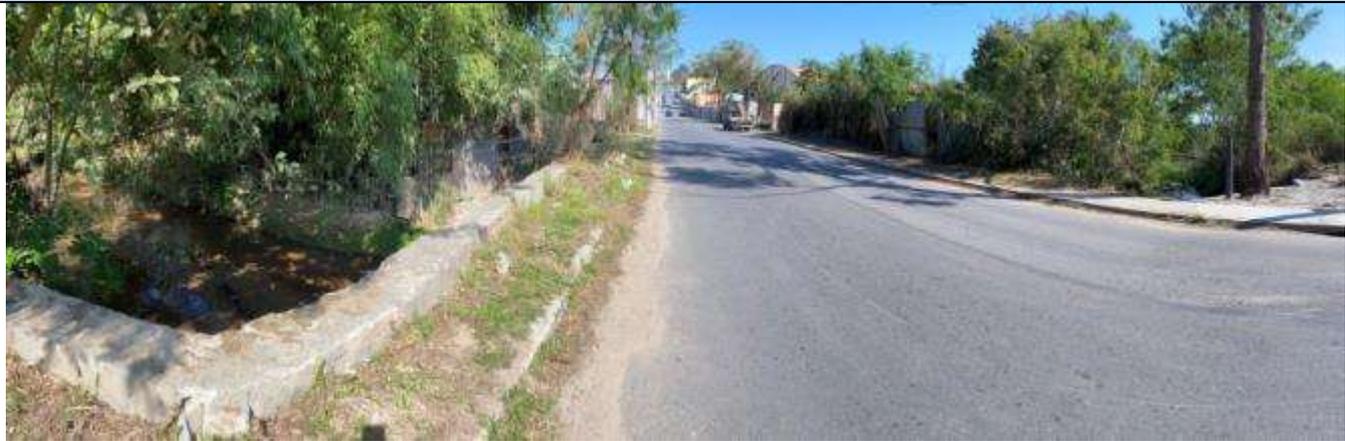
<i>Figura 42 – Vista panorâmica da travessia</i>

Nome	ESTRADA DO IMPERADOR TR RC 03	Coordenadas	23°15'39.83"S; 45°55'32.50"O
Local	Estrada do Imperador	Bacia	Rio Comprido
Dimensões			
OBS:	Travessia; apresenta vestígios de uma obra recente de reaterro nas abas laterais. Composta por uma galeria tipo BDTC Ø = 1000 mm.		
Fotos

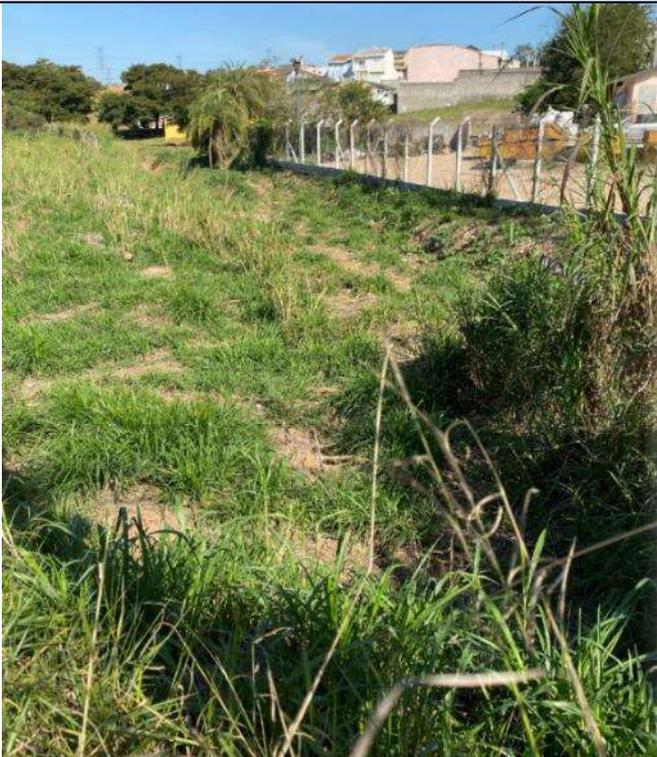
<p style="text-align: center;">Figura 50 – Talvegue</p>

Nome	AVENIDA DO CRISTAL - P01	Coordenadas	23°17'2.33"S; 45°56'30.87"O
Local	Av. do Cristal	Bacia	Córrego Seco
Dimensões			
OBS:	Travessia sob a Avenida José Ribeiro Moreira; não há como ter acesso à travessia, pois é bloqueada por alambrados.		
Fotos

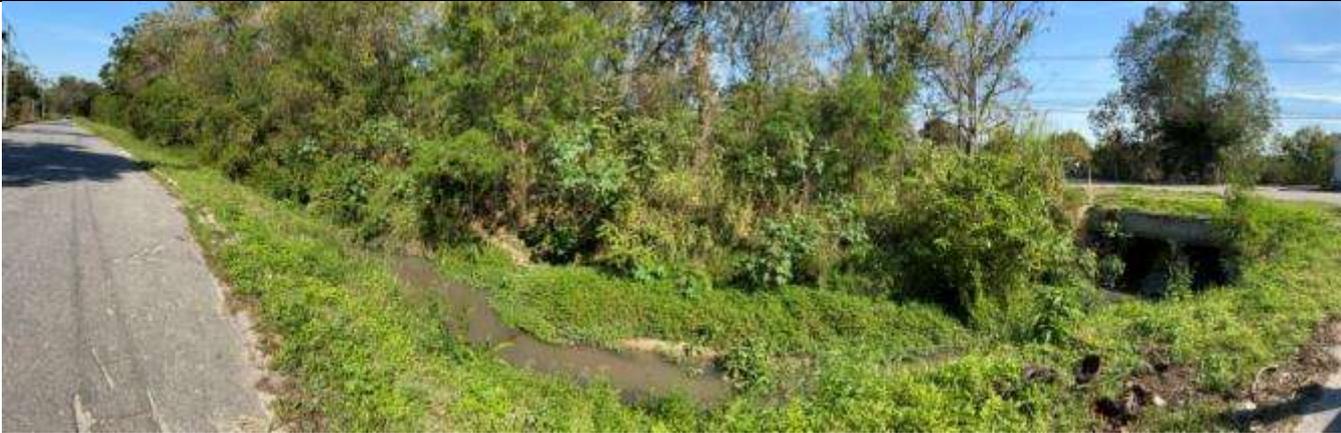
Figura 75 – Vista panorâmica

Nome	AVENIDA MALEK ASSAD - P12	Coordenadas	23°16'54.20"S; 45°58'18.45"O
Local	Av. Malek Assad	Bacia	Córrego Seco
Dimensões			
OBS:	Travessia. Nessa região próxima à foz no Rio Paraíba do Sul, o trecho apresenta baixa declividade; situa-se a jusante da ETE; travessia é composta por uma seção tipo BDCC; vegetação e resíduos dificultam o escoamento da travessia; necessita de limpeza.		
Fotos

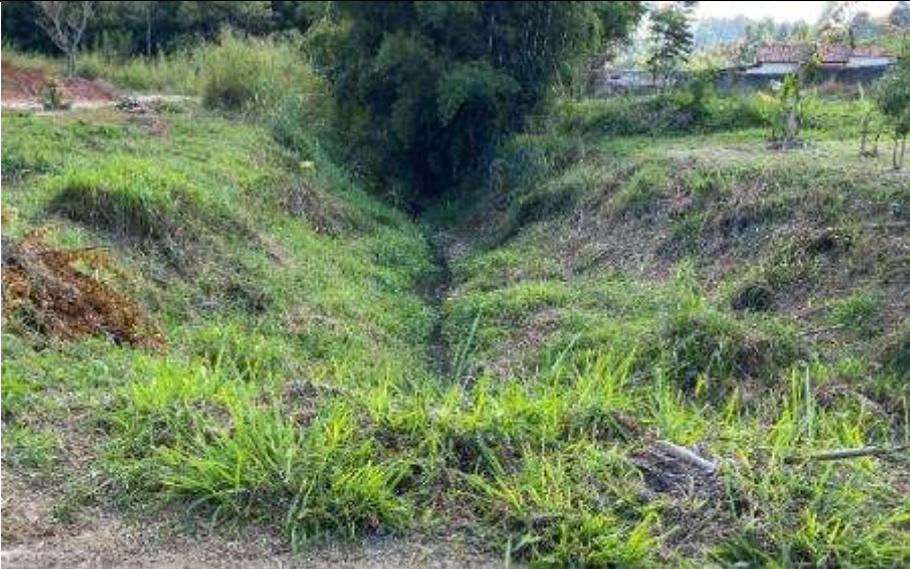
Figura 105 – Vista Satélite do Trecho 01

Nome	ESTRADA SOLDAB - PONTO B - TRECHO 1 - BU- EIRO PROJETADO	Coordenadas	Fim: 23°18'9.99"S; 46° 0'52.84"O
Local	Estrada do Soldab	Bacia	Córrego Tanquinho
Dimensões			
OBS:	Entre os Pontos A e B, canal natural bastante assoreado, com seção subdimensionada. No Ponto B, travessia subdimensionada com ala desestabilizada sob a Rua Francisco Maciel, com proposta para substituição.		
Fotos

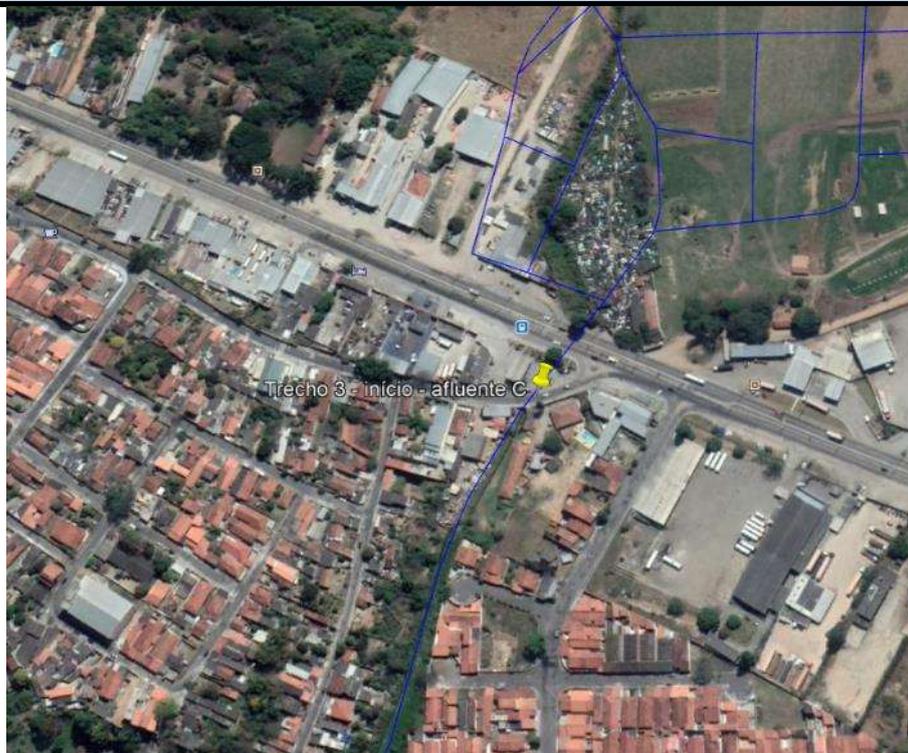
Figura 112 – Vista Satélite do Trecho 05

Nome	RUA JOAQUIM MACHADO DE LIMA - INÍCIO GALERIA PROJETADA - TRECHO	Coordenadas	23°18'31.35"S; 46°0'17.62"O
Local	Av. Joaquim Machado de Lima	Bacia	Córrego Tanquinho
Dimensões			
OBS:	Canal de contorno fechado passando sob a Av. Lucas N. Garcez com subdimensionada; há proposta de substituição.		
Fotos
