PREFEITURA MUNICIPAL DE JACAREÍ
SERVIÇO AUTÔNOMO DE ÁGUA E ESGOTO DE JACAREÍ
REVISÃO DO PLANO MUNICIPAL DE SANEAMENTO BÁSICO DE JACAREÍ
2020 – 2040 – REVISÃO 01

DIAGNÓSTICO DO MANEJO DE ÁGUAS PLUVIAIS

RELATÓRIO 02 - DIAGNÓSTICO TÉCNICO-PARTICIPATIVO
VOLUME 04 – MANEJO DE ÁGUAS PLUVIAIS

Elaborado por:
VM Engenharia de Recursos Hídricos Ltda. EPP
CNPJ nº. 04.257.647/0001-54

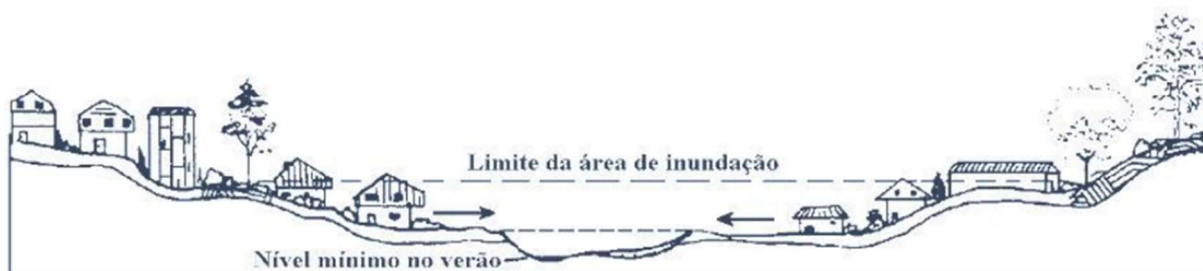
Figura 1 - Ocupação do leito maior de um curso d'água – adaptação VM Engenharia

Dois fatores contribuem para agravar os problemas de drenagem urbana de Jacareí, a saber: a ocupação desordenada da área mais antiga da cidade, durante a qual não foi respeitado o distanciamento ideal às calhas dos cursos d'água e a baixa declividade dos talwegues remanescentes, que ocorre justamente nessa região. A figura colocada a seguir, ilustra bem esse processo:

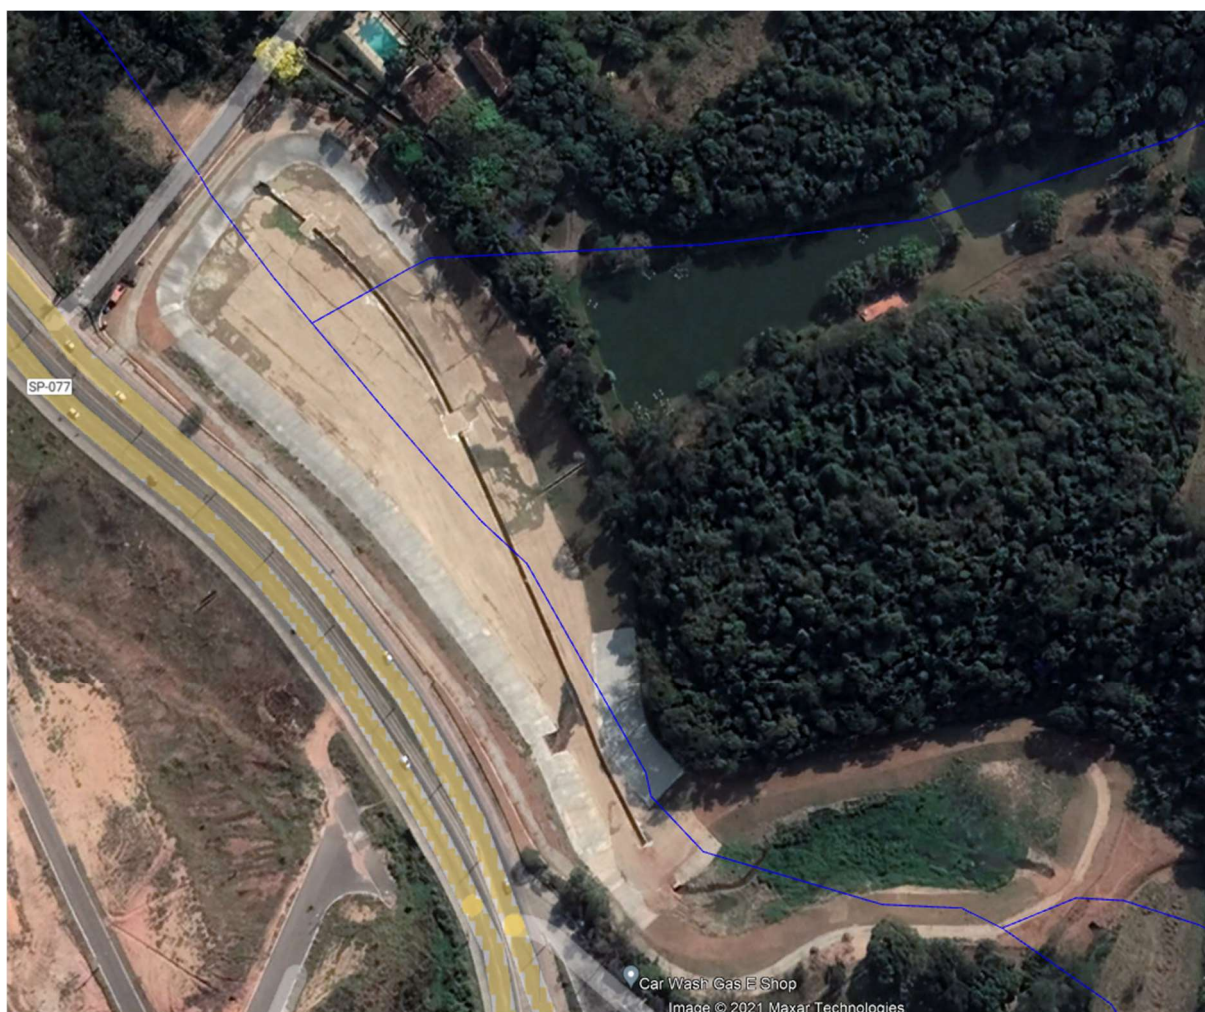
Figura 4 – Reservatório do Jardim Coleginho – Google Earth – acesso em julho/2020

O afluente do Rio Turi que descarrega no reservatório possui quatro tubulações circulares de 0,80 m de diâmetro e uma outra também circular de diâmetro 1,20 m, com a finalidade de atravessar o sistema viário antes de sua entrada no reservatório.

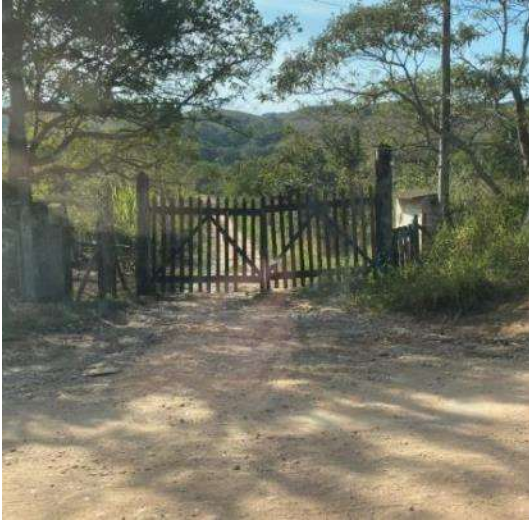
Nome	TR RC 01	Coordenadas	23°16'50.97"S; 45°54'43.33"O
Local	Área suburbana	Bacia	Rio Comprido
Dimensões			
OBS:	Travessia particular, com porteira barrando o acesso.		
Fotos

Figura 8 - Porteira bloqueando o acesso à travessia

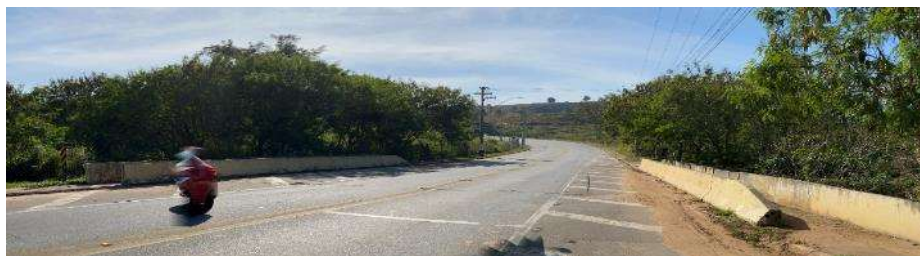
OBS:	Ponte de alvenaria com seção trapezoidal. Interliga área urbana com condomínios periurbanos, alto tráfego, grande quantidade de caminhões. Travessia se encontra assoreada e há resíduos de terra sobre a estrada, sendo um indicativo de que a travessia tem uma insuficiente capacidade de drenagem e de que houve alagamentos com arrasto de material que se acumularam na travessia.
-------------	--

Figura 9 – Vista panorâmica da travessia

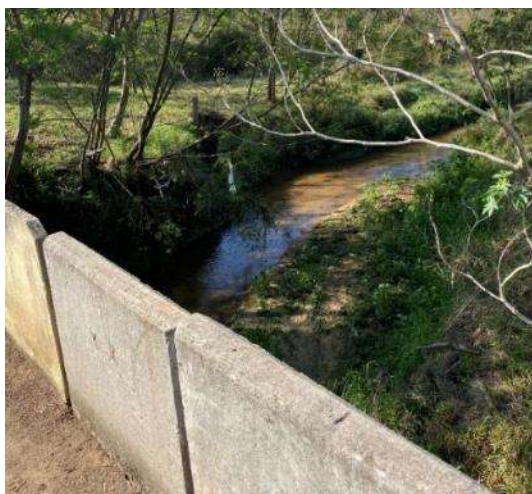
Figura 10 - Vista da travessia a montante

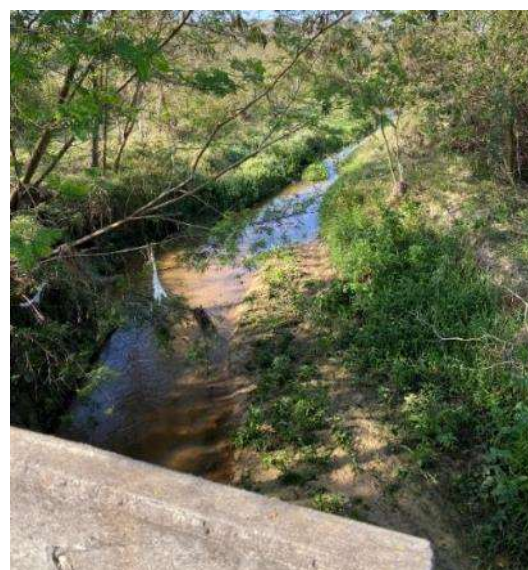
Figura 11 - Vista da travessia a jusante

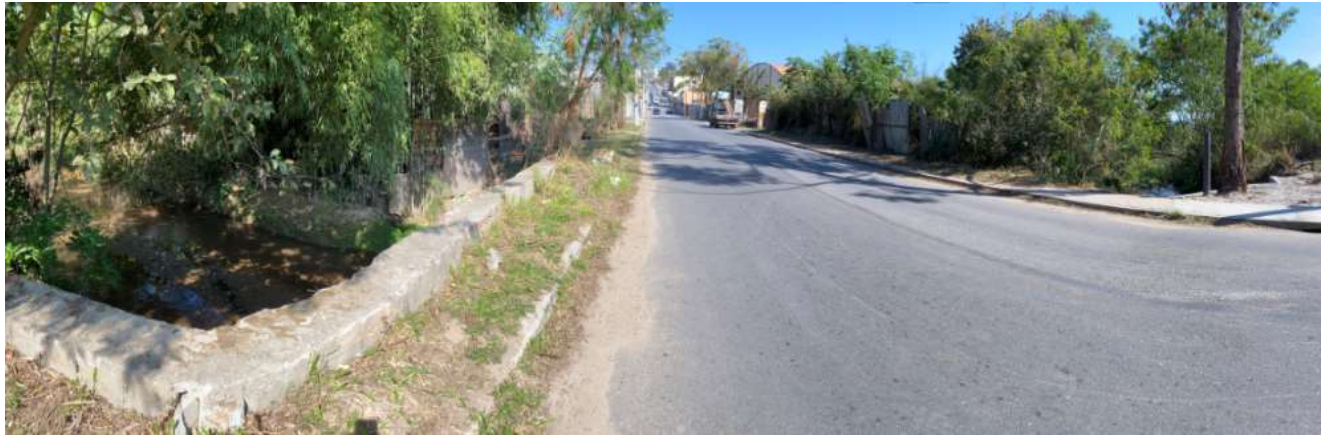
Figura 12 – Vista panorâmica da travessia

Nome	TR RC 03	Coordenadas	23°15'39.83"S; 45°55'32.50"O
Local	Estrada do Imperador	Bacia	Rio Comprido
Dimensões			
OBS:	Travessia; apresenta vestígios de uma obra recente de reaterro nas abas laterais. Composta por uma galeria tipo BDTC Ø = 1000 mm.		
Fotos

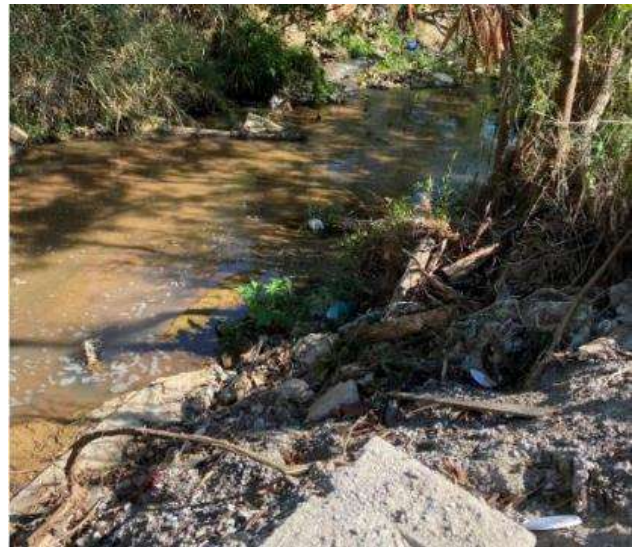
Figura 14- Vista da travessia a jusante

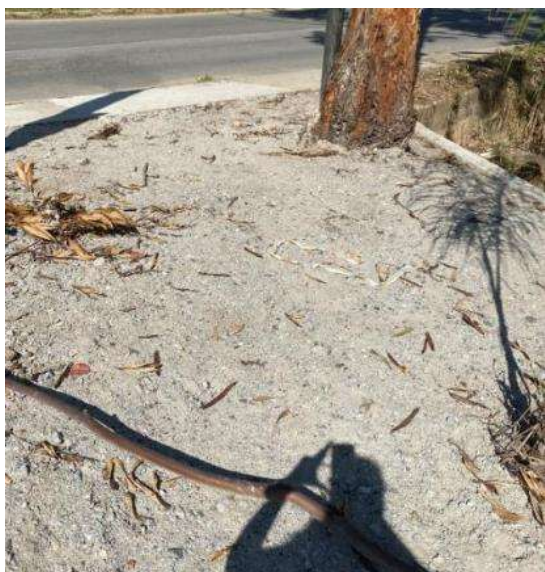
Figura 15 – Reaterro na aba

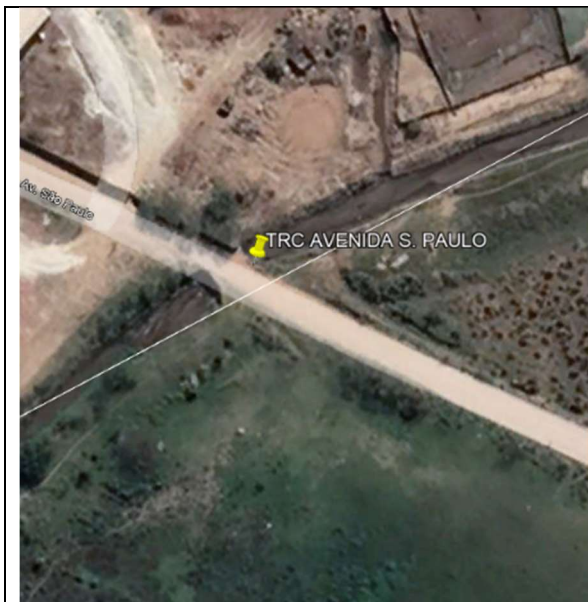
Figura 17 - Travessia na Av. São Paulo

Entre a TRC 03 e a foz do Rio Paraíba do Sul, existe uma travessia às coordenadas 403.961 m E; 7.427.488 m S. Situa-se à cerca de 1500 m do TRC 03. Trata-se de um Bueiro Simples Tubular de Metal, tipo corrugado, com 2,0 m de diâmetro. O PMEDMAP 2016 não calculou vazão para esse dispositivo.

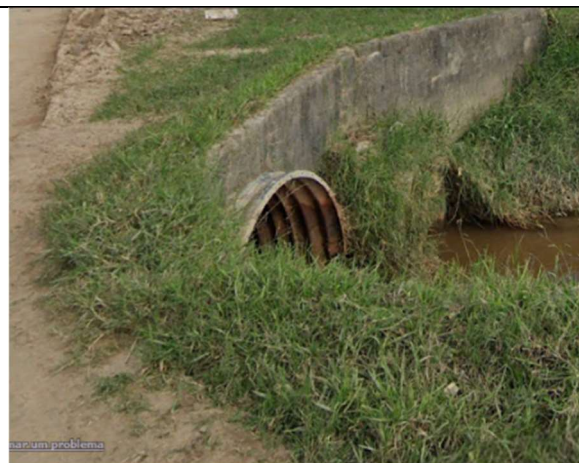
**Figura 18 – Bueiro Tubular de Aço Corrugado –
Diâmetro = 2,0 m**

Esse dispositivo tem uma capacidade nominal de cerca de 19,18 m³/s, se instalado com declividade de 1%.

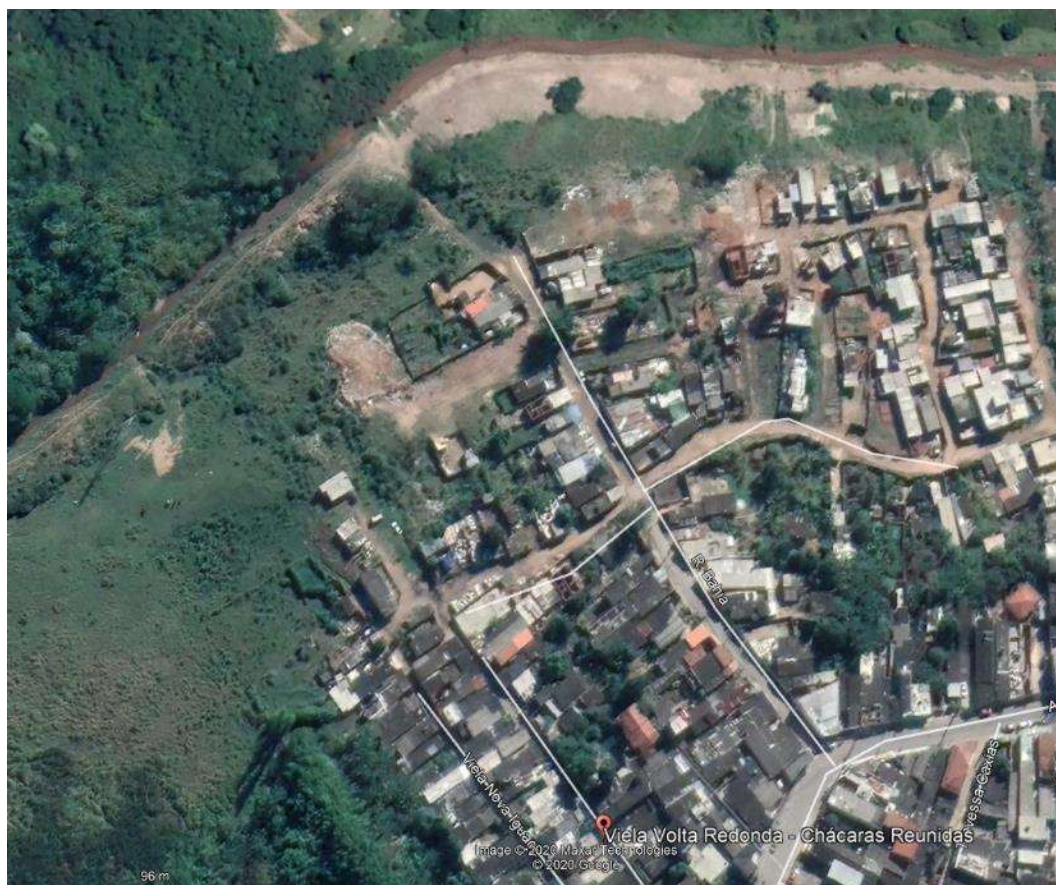
Figura 19 - Trecho apontado: Rua Bahia, Viela Volta Redonda e Viela Nova Iguaçu Fonte: PMEDMAP - 2016 - Google Earth 2020

- Conforme apontado no PMEDMAP, a região mostrada na figura colocada a seguir é sujeita a episódios recorrentes de inundação. Através de ato judicial, continua com o “congelamento de Área de Preservação Permanente do rio Comprido”. Entende-se que a municipalidade deve cumprir as suas obrigações legais para descongelar a área. A seguir, coloca-se a localização da área em conflito.

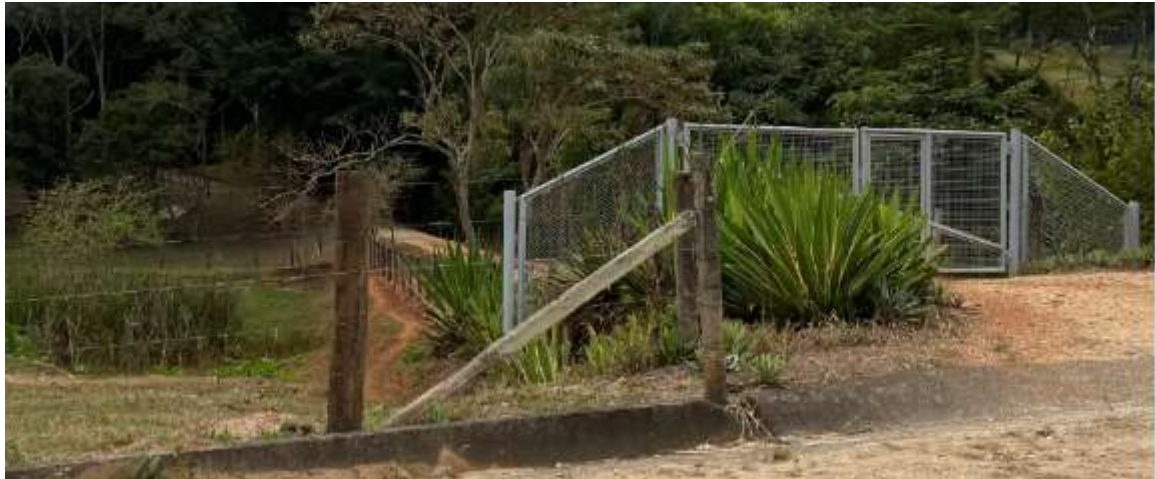
OBS: Travessia em propriedade particular; não há acesso, bloqueada com portão.

Figura 22 – Vista panorâmica

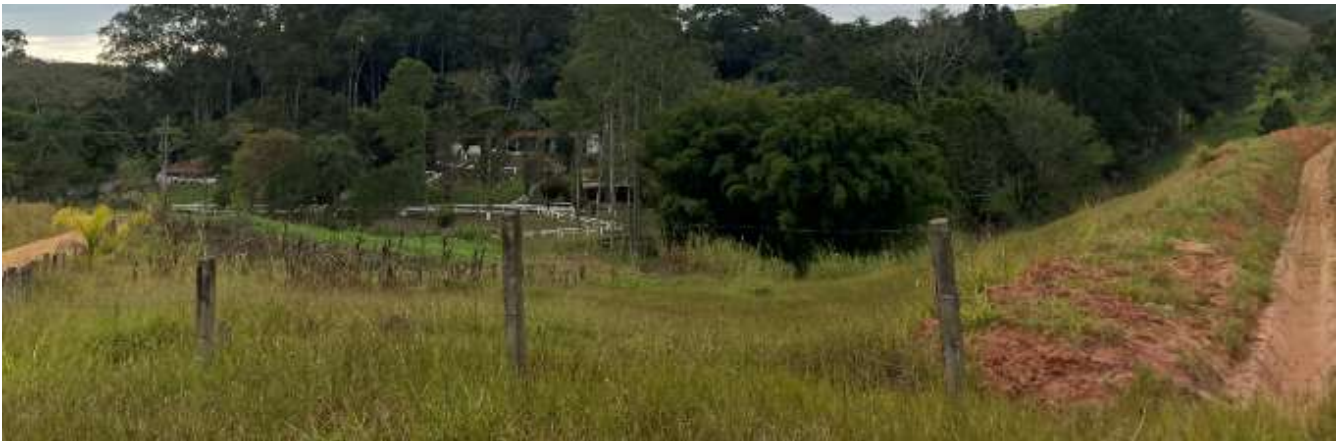
Figura 23 – Vista panorâmica

Nome	TR RT 02	Coordenadas	23°19'1.74"S; 45°54'28.97"O
Local	Área Rural	Bacia	Córrego Turi
Dimensões			
OBS:	Travessia em propriedade particular, próxima à cabeceira do Córrego Turi, vizinhanças da Rodovia Governador Carvalho Pinto.		
Fotos

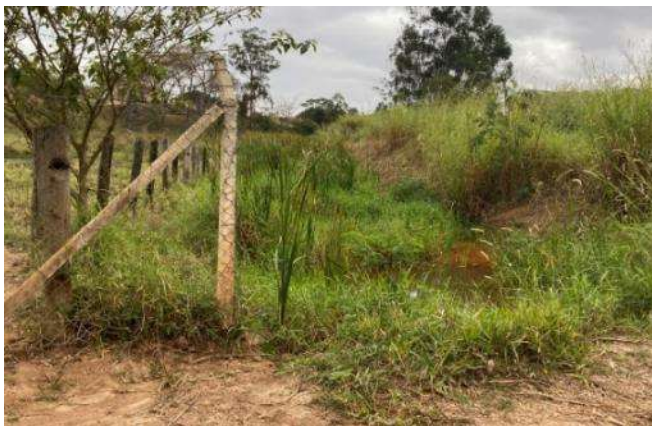
OBS:	Travessia totalmente assoreada.
-------------	---------------------------------

Figura 25 – Área alagada a jusante

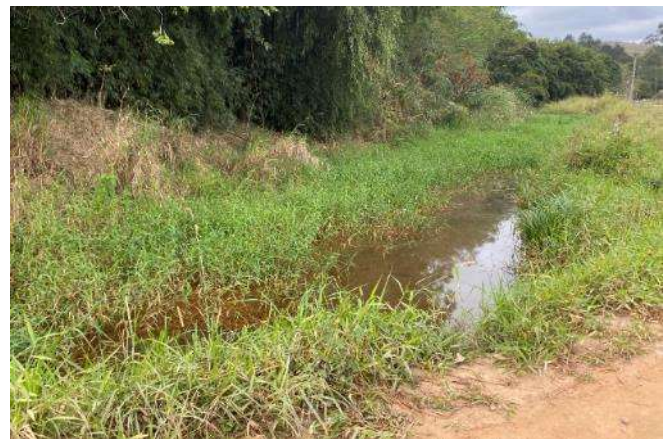
Figura 26 – Talvegue a montante

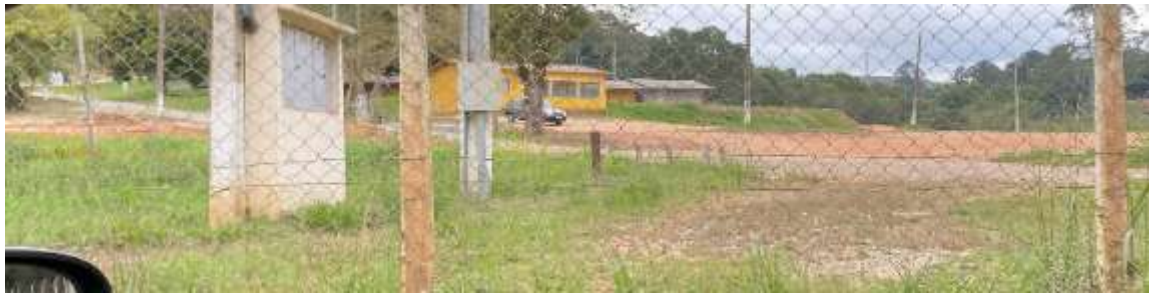
Nome	TR RT 04	Coordenadas	23°18'54.56"S; 45°55'11.81"O
Local	Estrada Municipal do Jardim; Rua Bruxelas	Bacia	Córrego Turi
Dimensões			
OBS:	Travessia situada na propriedade do Sindicato Rural, sem acesso à seção.		
Fotos

Figura 27 – Vista panorâmica do local

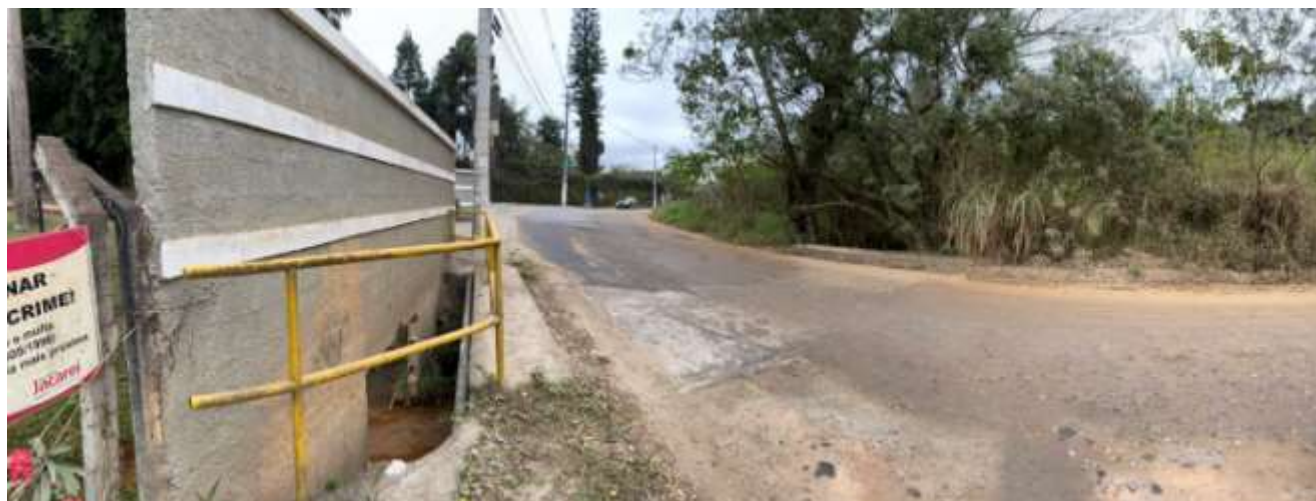
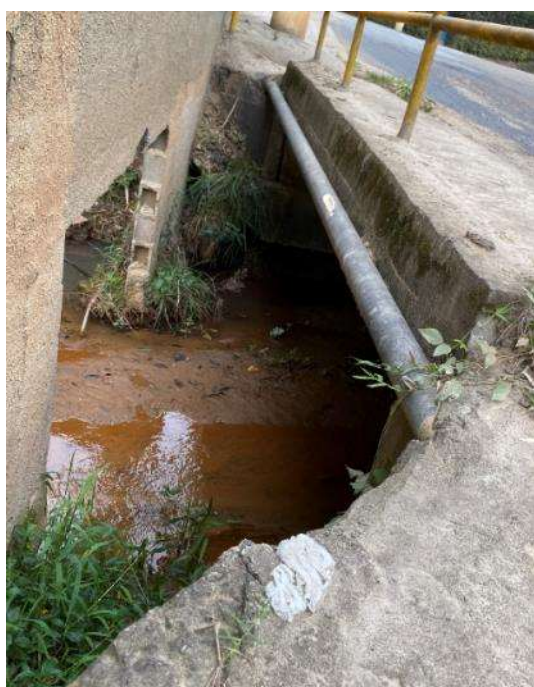
Nome	TR RT 05	Coordenadas	23°18'54.88"S; 45°55'19.20"O
Local	Travessia no entroncamento da Estrada municipal do Varadouro com a Rua Bruxelas.	Bacia	Córrego Turi
Dimensões			
OBS:	Talvegue passa por propriedades particulares;		
Fotos

Figura 28 – Vista panorâmica

Figura 29 - Seção da travessia

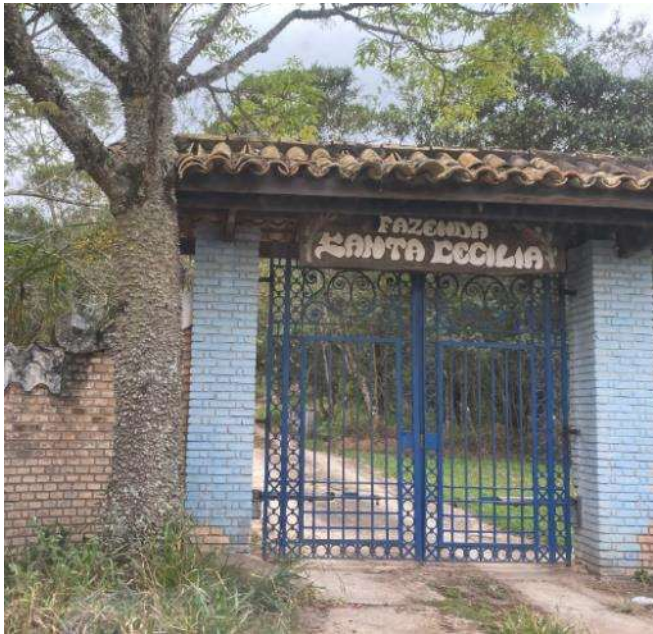
OBS: Travessia particular, dentro da Fazenda Santa Cecília; não há acesso à travessia.

Figura 31 – Acesso restrito

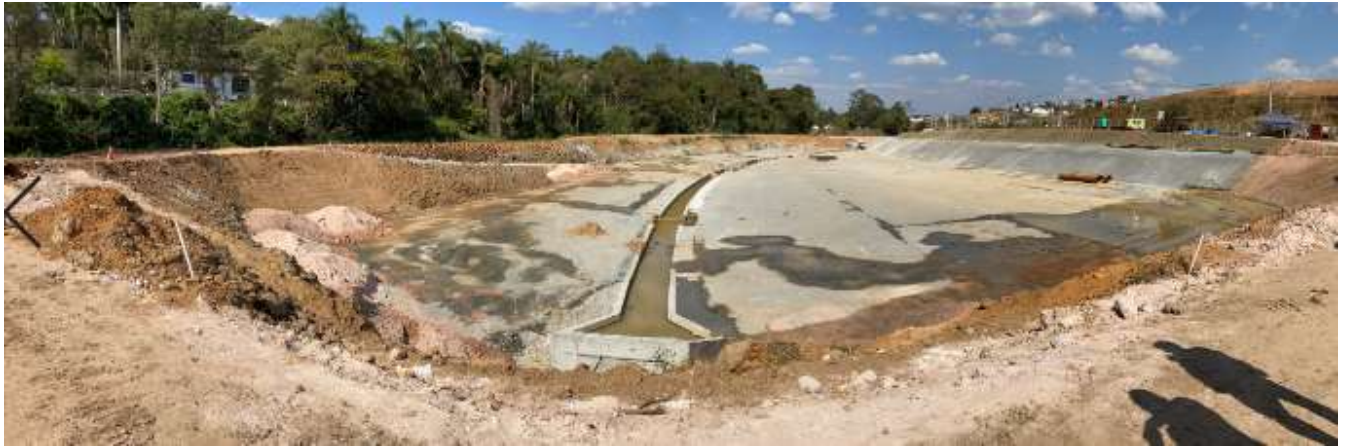
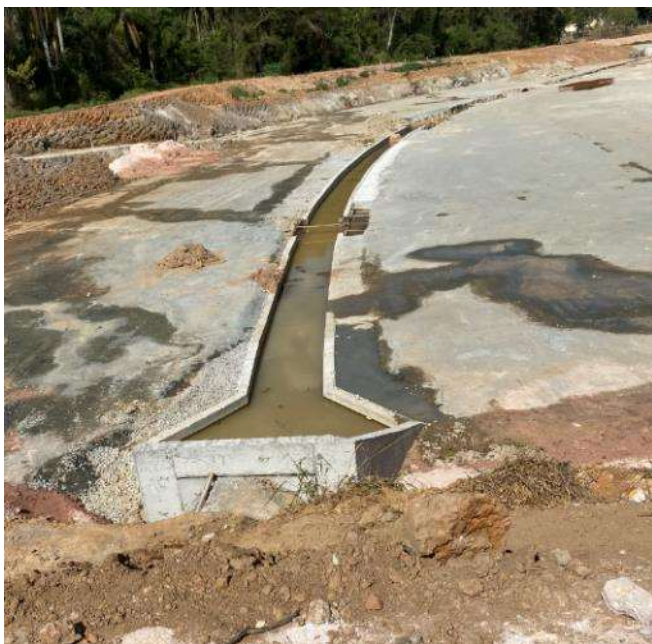
Nome	TR RT 08	Coordenadas	23°18'21.61"S; 45°56'35.75"O
Local	Bacia de Detenção Coleginho	Bacia	Córrego Turi
Dimensões			
OBS:	Travessia que está a jusante da bacia de retenção em obras, reservatório da Chácara Coleginho.		
Fotos

Figura 33 – Vista panorâmica da obra a jusante

Figura 34 – Canal no talvegue da bacia de retenção

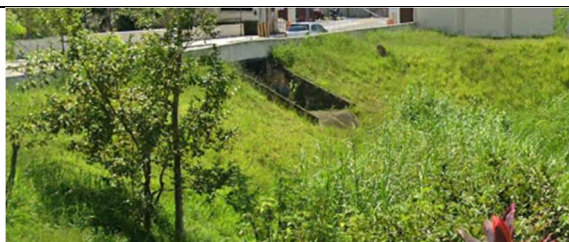
O piscinão da Vila Formosa é uma obra construída nessa bacia. Tem a finalidade de regularizar a vazão, evitando inundações .

Figura 62 – Extravasador do Piscinão da Vila Formosa

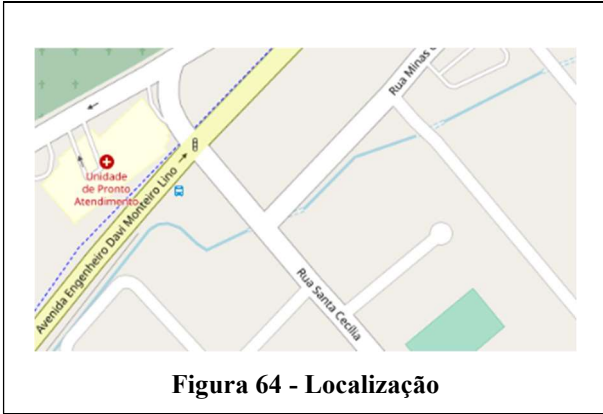
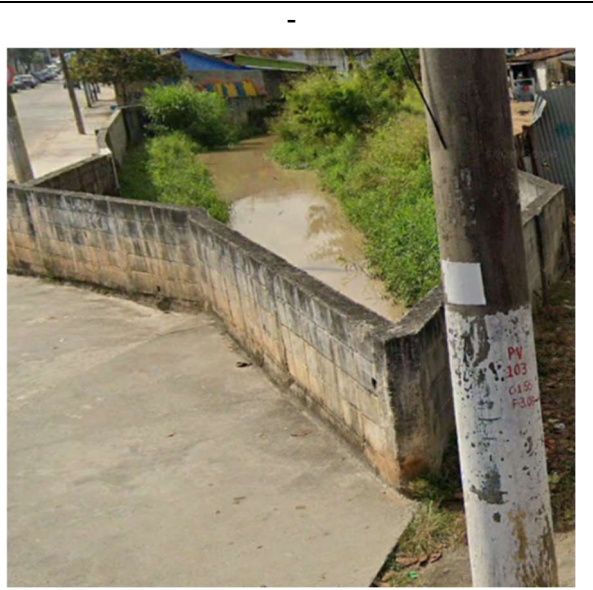
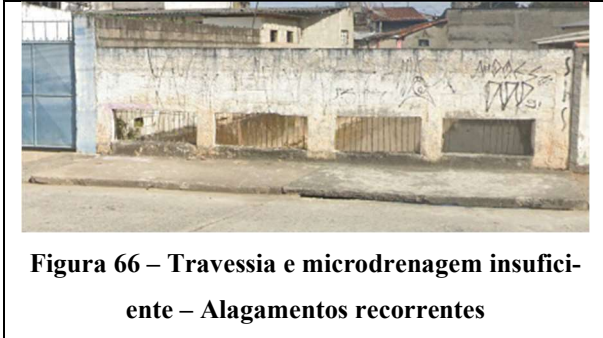
O trecho final, por sua baixa declividade, fica propenso a ter uma menor velocidade de escoamento e a acumular assoreamentos. Os problemas recorrentes desse trecho são resultantes da mescla de insuficiência hidráulica do canal com insuficiência da rede de microdrenagem e serão apontados à frente quando for tratado as enchentes localizadas. Ao longo desse trecho, destacam-se alguns problemas resultante de ocupação urbana antiga sem planejamento de drenagem, a saber:

Figura 67 - Trecho em que o Rio Turi corre confinado entre muros de divisa de terrenos, sem acesso para manutenção

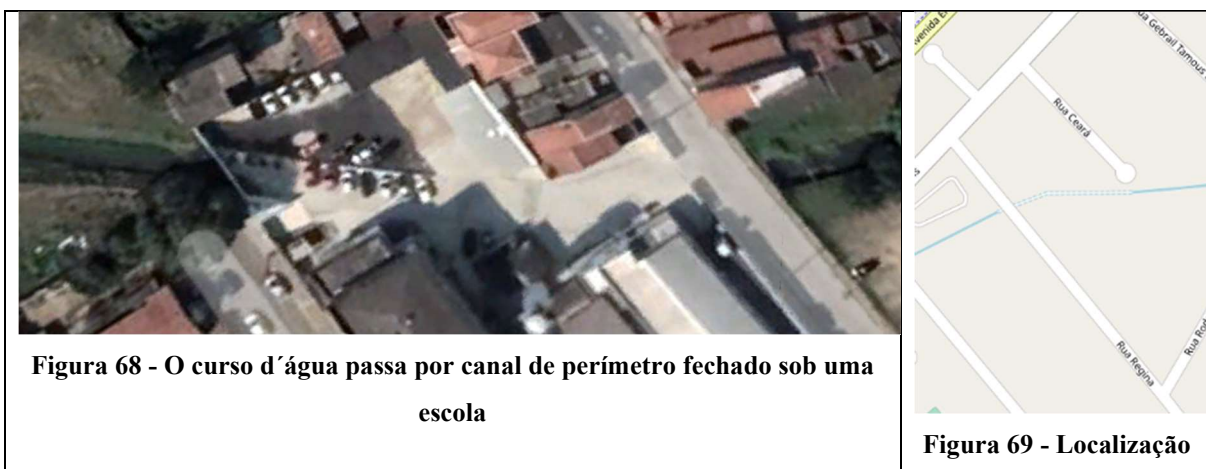
Figura 68 - O curso d'água passa por canal de perímetro fechado sob uma escola

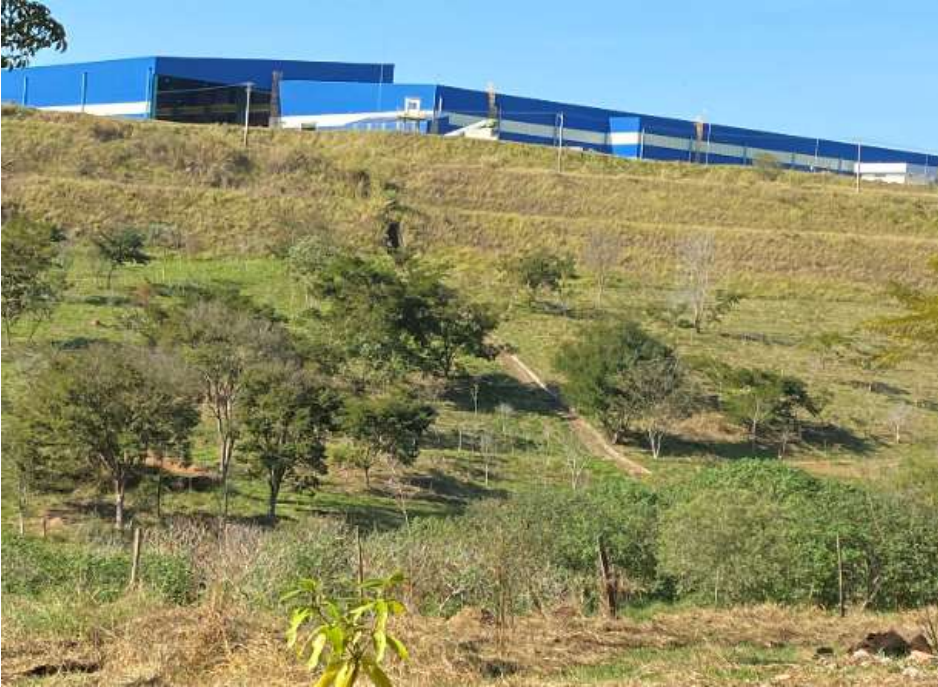
Figura 76 – Vista panorâmica a montante

Nome	P 0	Coordenadas	23°17'2.33"S; 45°56'30.87"O
Local	Cebrace	Bacia	Córrego Seco
Dimensões			
OBS:	Travessia particular. Vedado o acesso público.		
Fotos

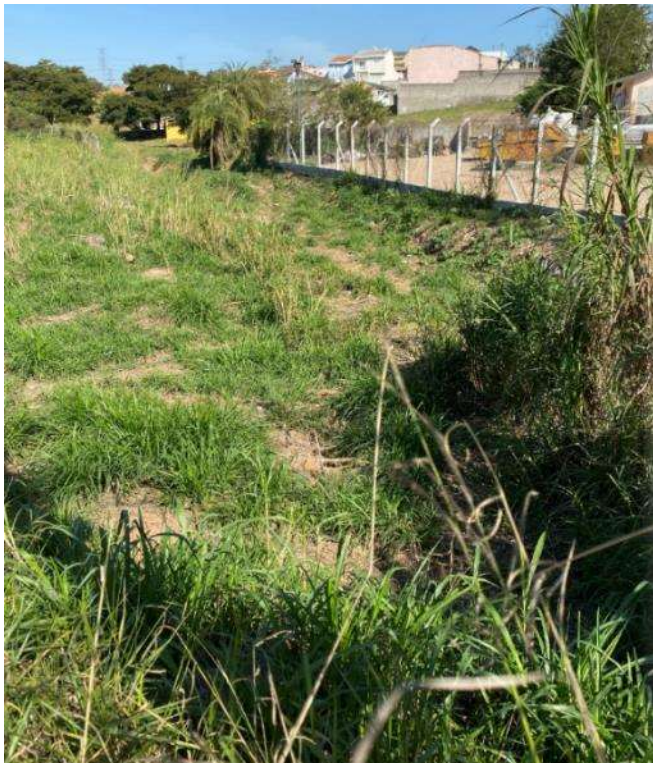
Figura 77 – Talvegue

Nome	P 01	Coordenadas	23°17'2.33"S; 45°56'30.87"O
Local	Av. do Cristal	Bacia	Córrego Seco
Dimensões			
OBS:	Travessia sob a Avenida José Ribeiro Moreira; não há como ter acesso à travessia, pois é bloqueada por alambrados.

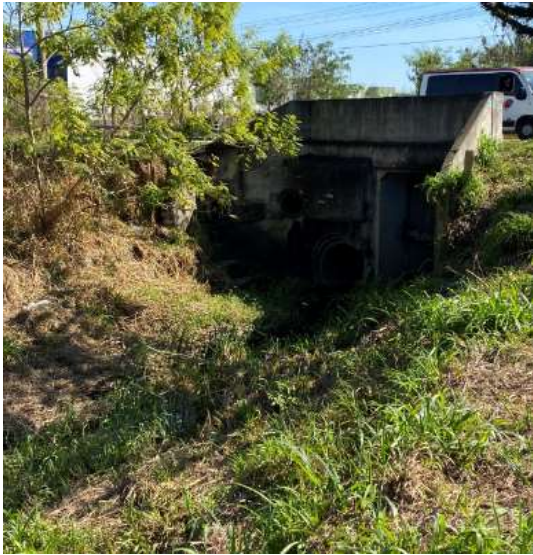
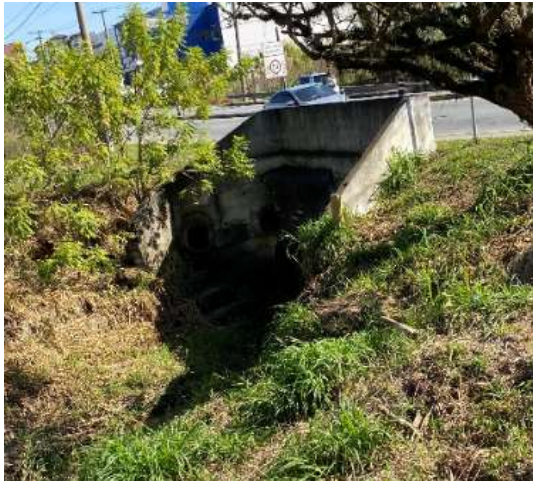
Nome	P 03	Coordenadas	23°16'50.95"S; 45°56'41.94"O
Local	Rod. Geraldo Scavone	Bacia	Córrego Seco
Dimensões			
OBS:	Travessia na Rodovia Gerado Scavone; seção da travessia formada por uma galeria tipo BSCC de 1,5m de vão por x 2 m de altura.		
Fotos

Figura 85 – Vista montante da travessia		Figura 86 – Vista a jusante

- Alocação de recursos financeiros;
 - Execução das obras propostas;
 - Aplicação de ações não estruturais.
- Para os Pontos 3 e 4 foram propostas substituições de travessias (bueiros). Essas ações são perfeitamente exequíveis, dependendo dos seguintes procedimentos:

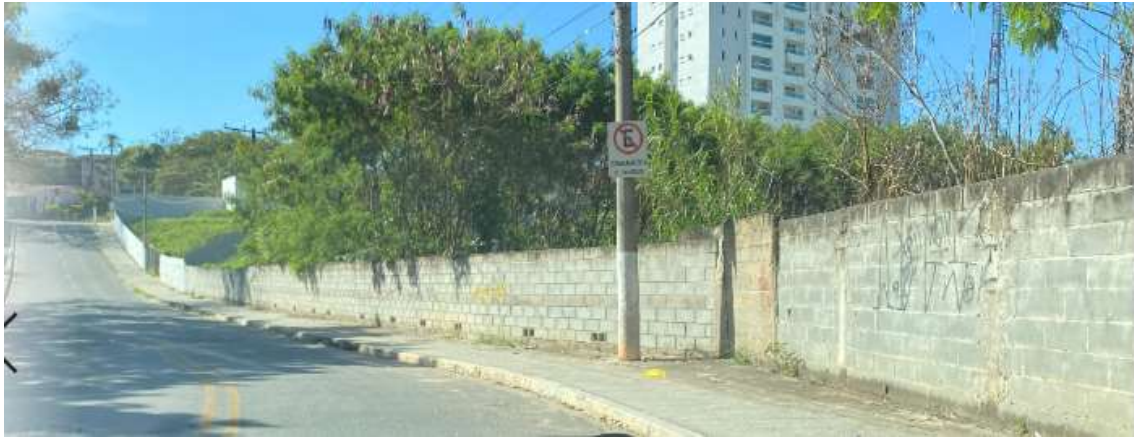
OBS:	Travessia situada na R. Sebastião Carlos da Silva entre dois trechos em canal natural
-------------	---

Figura 87 – Vista

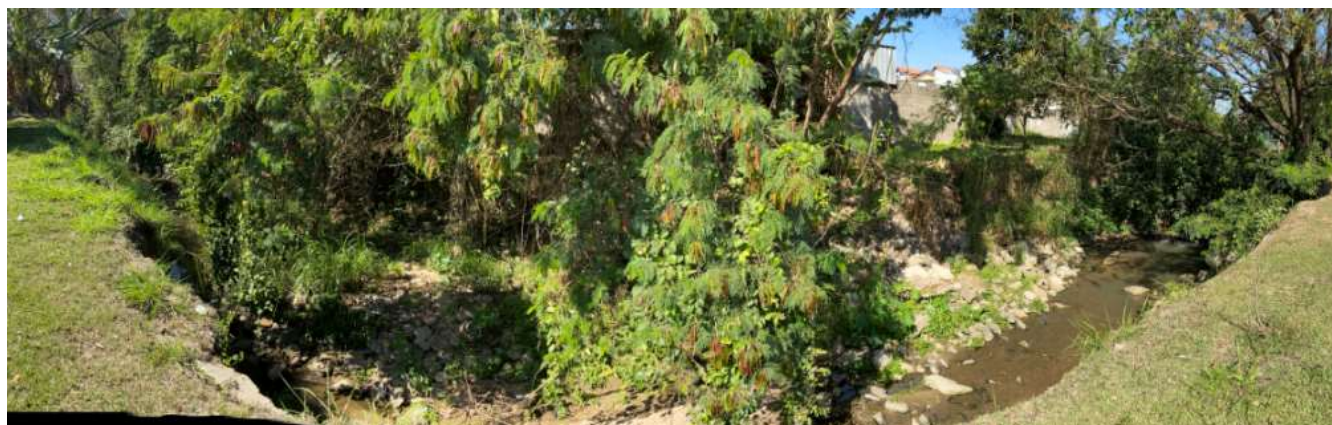
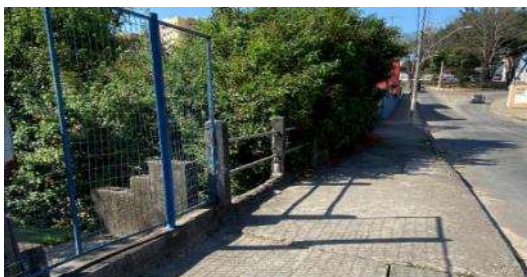
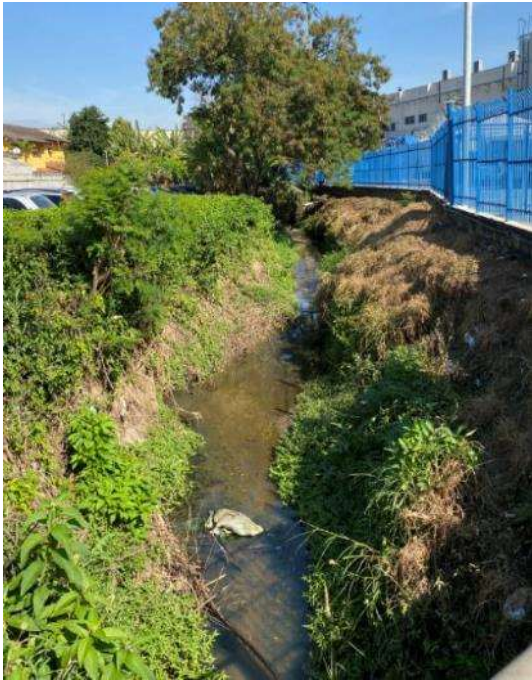
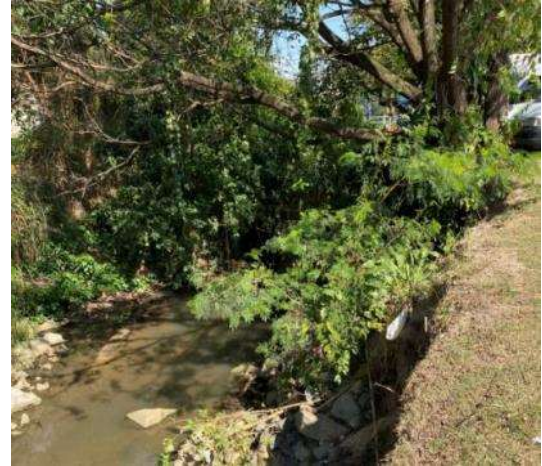
Trecho a montante do P06, P07, P08, logo antes de córrego tornar-se canalizado e subterrâneo; travessia muito assoreada, com resíduos de construção civil, pedras; talude desbarrancado; com vegetação interferindo na passagem de água. Em pesquisa com os habitantes que frequentam a área, em particular um segurança do mercado Shibata, a região alaga frequentemente. Foi constatada uma lâmina nas paredes dos arredores, condizente com uma enchente de 40 cm. Travessia em galeria de concreto de 2,0 m de vão por 2,5 m de altura.

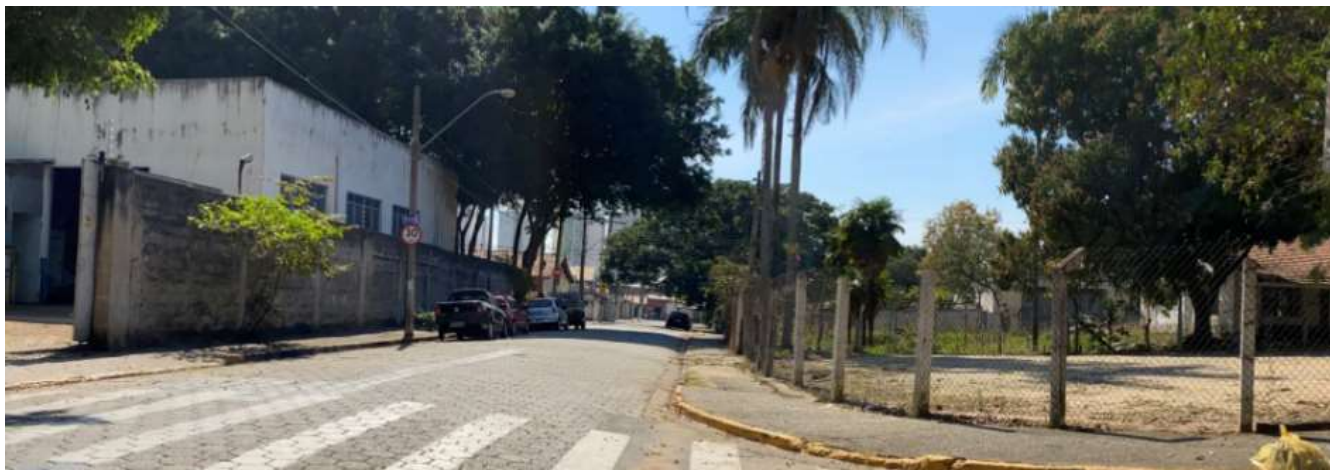
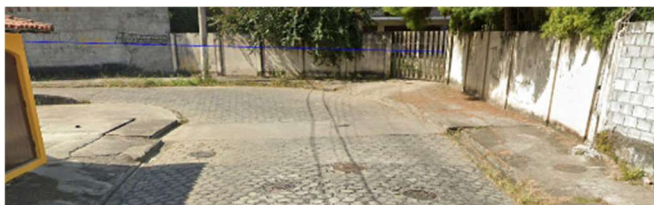
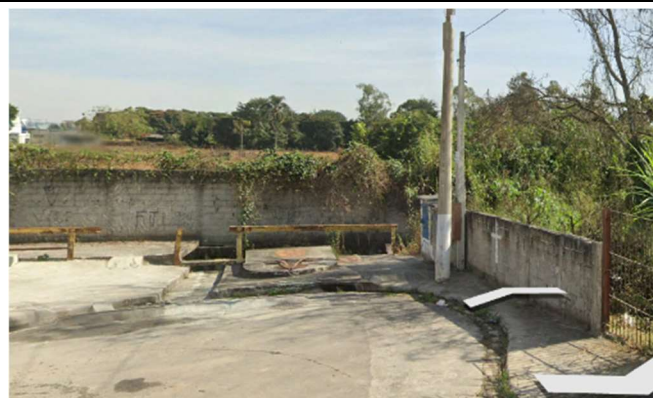
OBS: Canal com trechos em contorno fechado e trechos a céu aberto, onde ocorrem inundações.

Figura 92 – Vista panorâmica do início do trecho em seção de contorno fechado, na Rua Irajá

Figura 93 – Passagem sob a Rua Guaporé

Figura 94- Passagem sob a Rua Moacir Coimbra (final do trecho canalizado)

- Para o trecho que inicia na Rua Guarujá, foram propostas substituição de galeria e alargamento de canal existente. Essas ações são perfeitamente exequíveis, dependendo dos seguintes procedimentos:

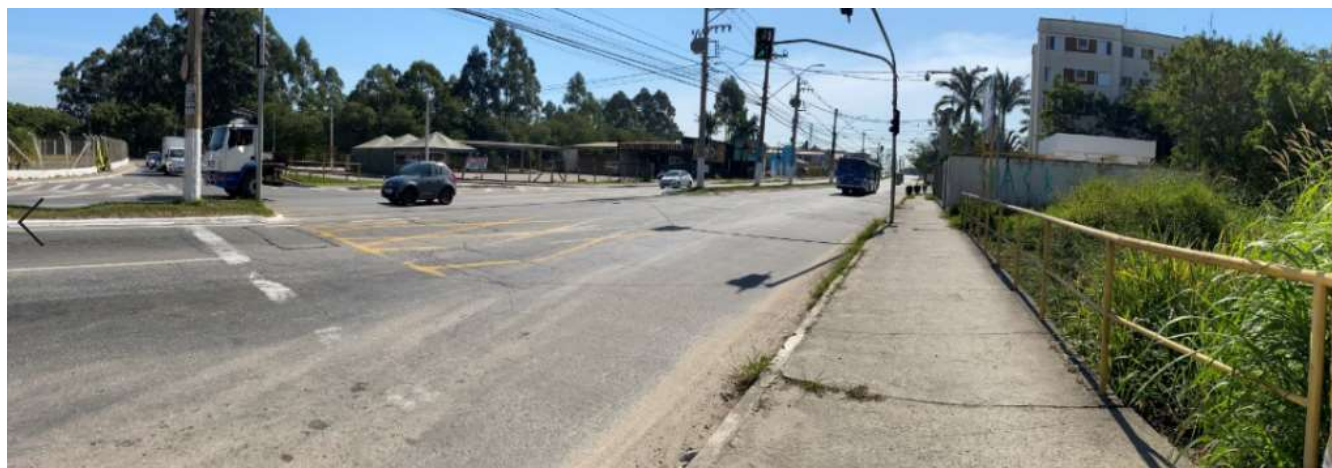
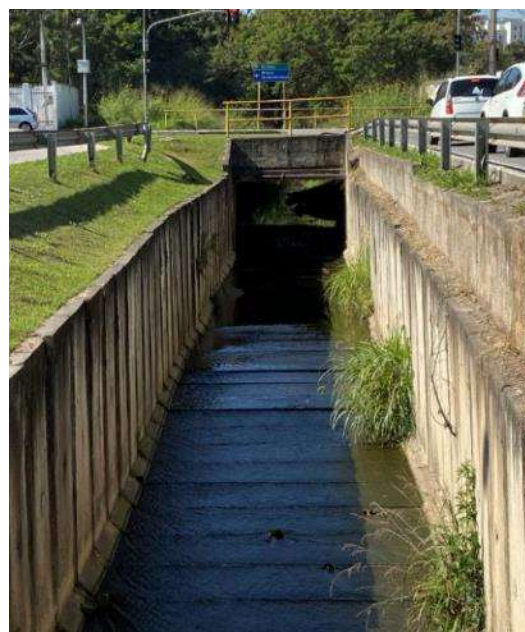
Nome	P 09	Coordenadas	23°15'39.83"S; 45°55'32.50"O
Local	Av. Getúlio Dorneles Vargas	Bacia	Córrego Seco
Dimensões			
OBS:	Obras recém-concluídas. Necessita de limpeza na entrada do trecho; a montante, talvegue em canal natural, mas após a travessia canal de seção retangular de seção 3,5 m de largura por 2,5 m de altura.

Figura 97- Vista da travessia a jusante – canal de seção retangular a céu aberto entre a Avenida P. Getúlio Vargas e Avenida Santa Maria

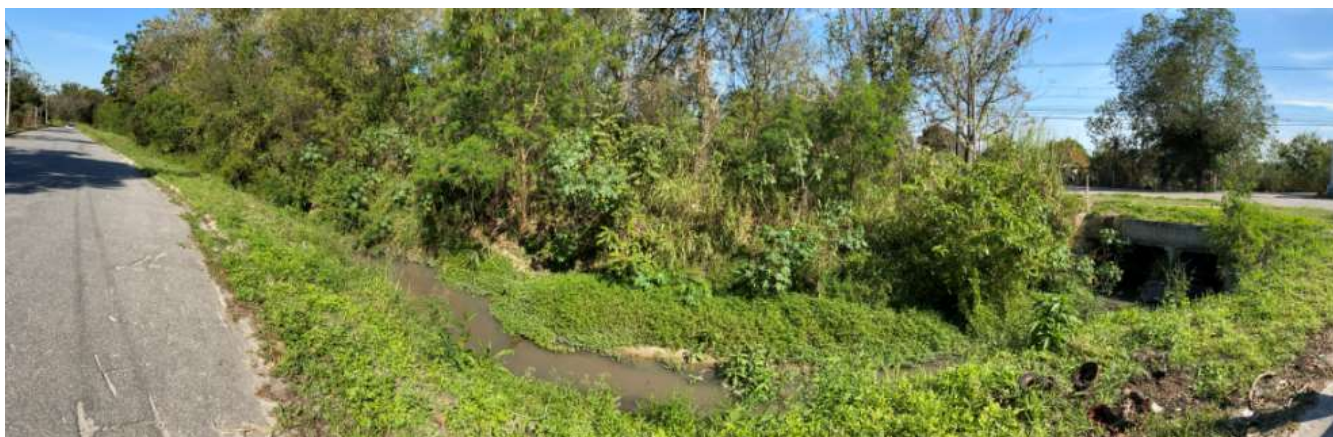
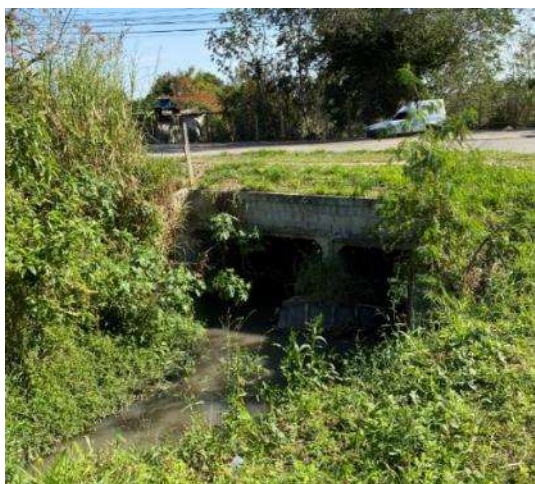
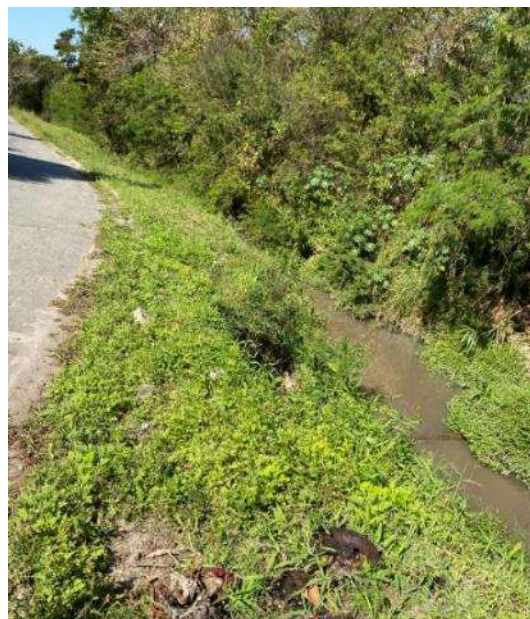
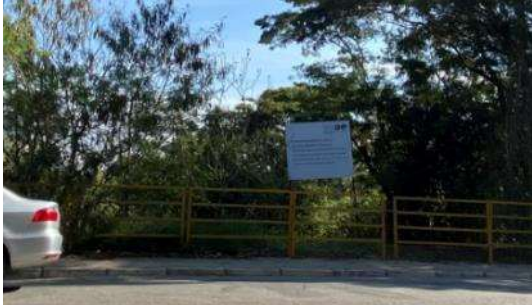
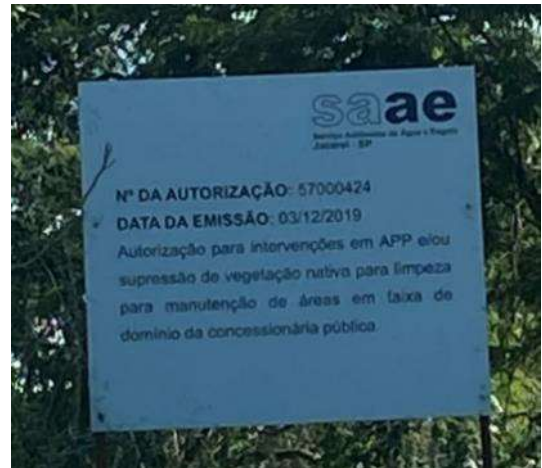
Nome	P 12	Coordenadas	23°16'54.20"S; 45°58'18.45"O
Local	Av. Malek Assad	Bacia	Córrego Seco
Dimensões			
OBS:	Travessia. Nessa região próxima à foz no Rio Paraíba do Sul, o trecho apresenta baixa declividade; situa-se a jusante da ETE; travessia é composta por uma seção tipo BDCC; vegetação e resíduos dificultam o escoamento da travessia; necessita de limpeza.

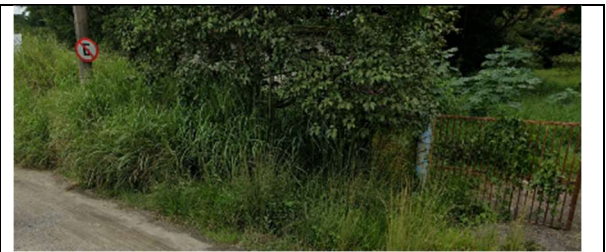
Antes do final da Calha do Tanquinho, ele passa sob a Avenida Presidente Humberto de Castelo Branco e deságua no Paraíba do Sul, percorrendo cerca de 110 m em canal natural.

Figura 113 - Canal do curso d'água a jusante da travessia Avenida Presidente Humberto de Castelo Branco

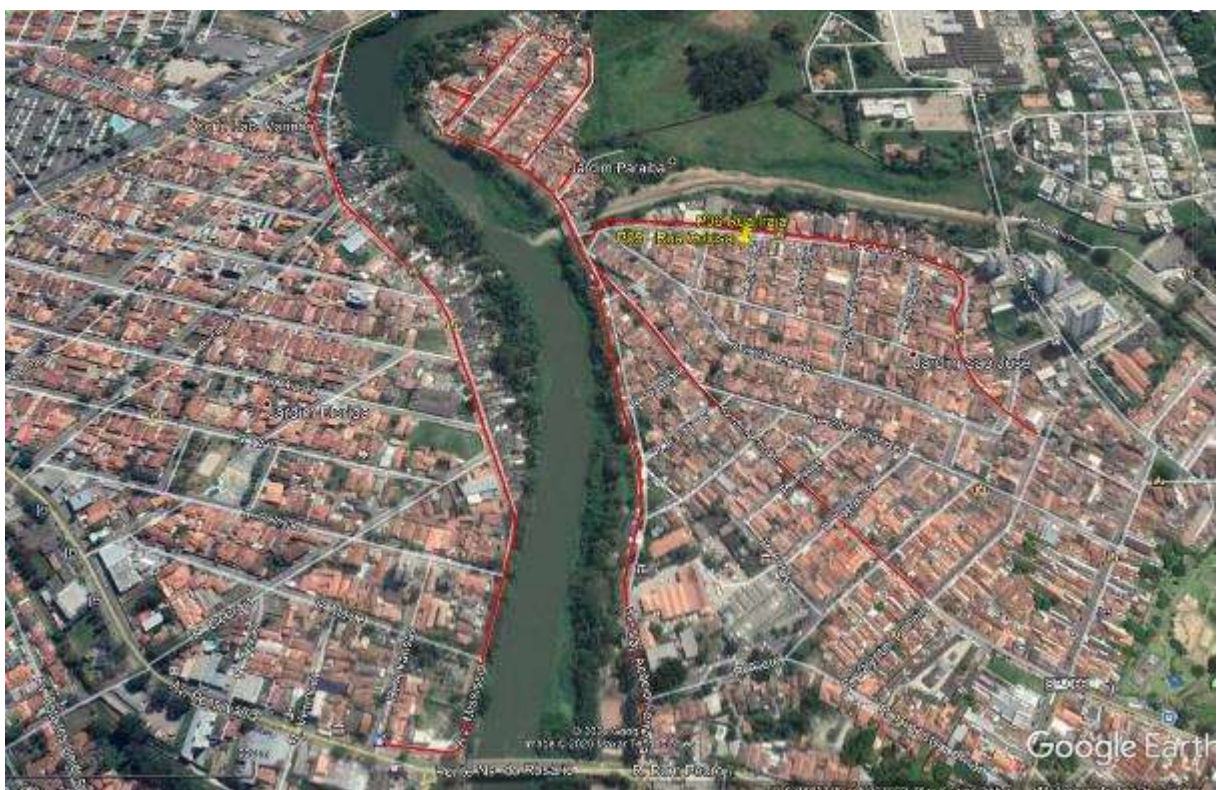
Figura 130 - Avenida Mississippi

Foram executadas, a partir de 2018, galerias pluviais na Avenida Umberto A. Castelo Branco proximidades com Avenida Mississippi, como primeira fase para solucionar os problemas de microdrenagem dos bairros Rio Abaixo, Vila Ita, Jardim Emília e Terras da Conceição.
