PREFEITURA MUNICIPAL DE JACAREÍ
SERVIÇO AUTÔNOMO DE ÁGUA E ESGOTO DE JACAREÍ
PLANO MUNICIPAL DE SANEAMENTO BÁSICO DE JACAREÍ
2020 – 2040

RELATÓRIO PRELIMINAR

DIAGNÓSTICO TÉCNICO E PARTICIPATIVO – MANEJO DE ÁGUAS PLUVIAIS E DRENAGEM

JULHO DE 2023

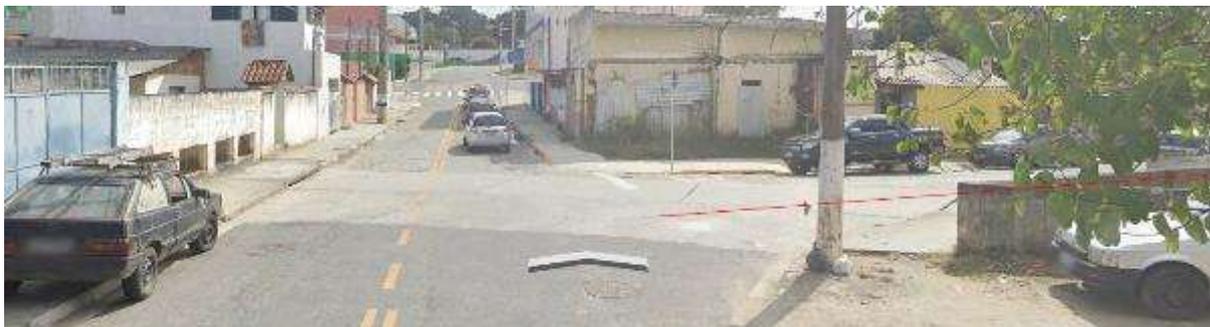
Figura 14 - Rua Minas Gerais esquina com Rua Santa Cecília – Alagamentos recorrentes – Google Earth (2020)

Os problemas recorrentes desse trecho são resultantes da mescla de insuficiência hidráulica do canal com insuficiência da rede de microdrenagem e serão apontados à frente quando for tratado as enchentes localizadas. Ao longo desse trecho, destacam-se alguns problemas resultante de ocupação urbana antiga sem planejamento de drenagem, a saber:

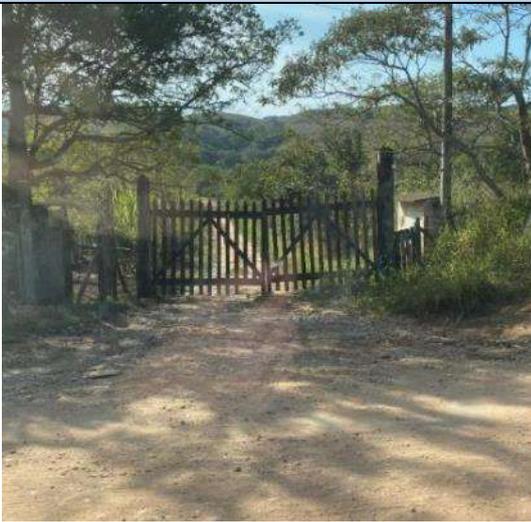
Figura 38 - Porteira bloqueando o acesso à travessia

Nome	ESTRADA PARTICULAR TR RC 01	Coordenadas	23°16'50.97"S; 45°54'43.33"O
Local	Área suburbana	Bacia	Rio Comprido
Dimensões			
OBS:	Travessia particular, com porteira barrando o acesso.		
Fotos

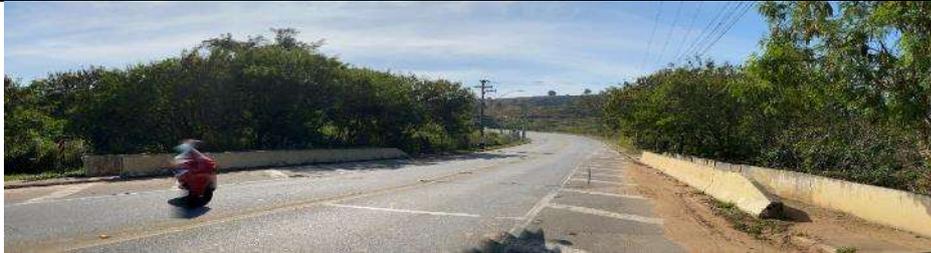
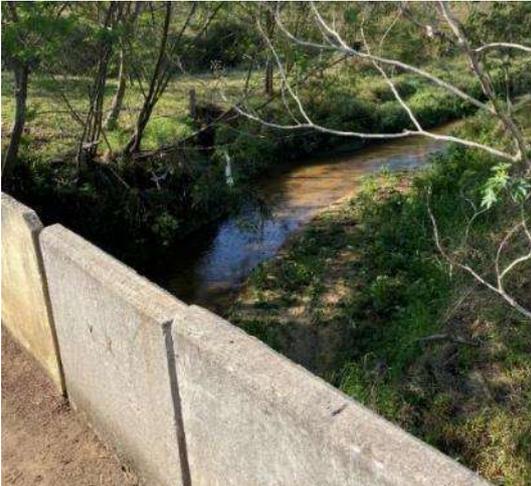
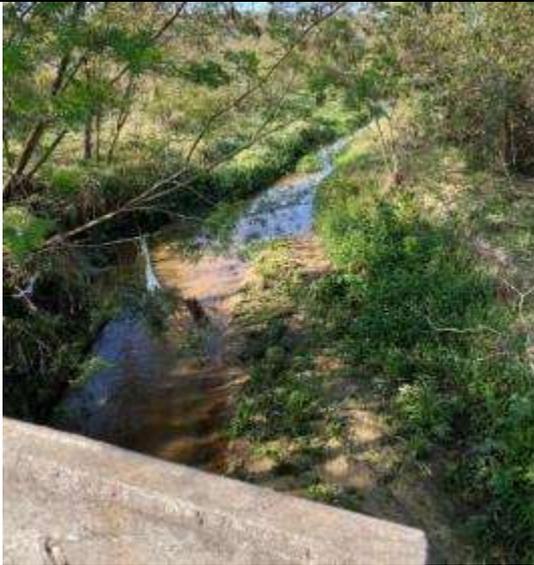
<i>Figura 39 – Vista panorâmica da travessia</i>

Nome	RODOVIA GERALDO SCA-VONE SP-066 TR RC 02	Coordenadas	23°16'26.67"S; 45°54'55.51"O
Local	Estrada Velha Rio - São Paulo	Bacia	Rio Comprido
Dimensões			
OBS:	Ponte de alvenaria com seção trapezoidal. Interliga área urbana com condomínios periurbanos, alto tráfego, grande quantidade de caminhões. Travessia se encontra assoreada e há resíduos de terra sobre a estrada, sendo um indicativo de que a travessia tem uma insuficiente capacidade de drenagem e de que houve alagamentos com arasto de material que se acumularam na travessia.		
Fotos

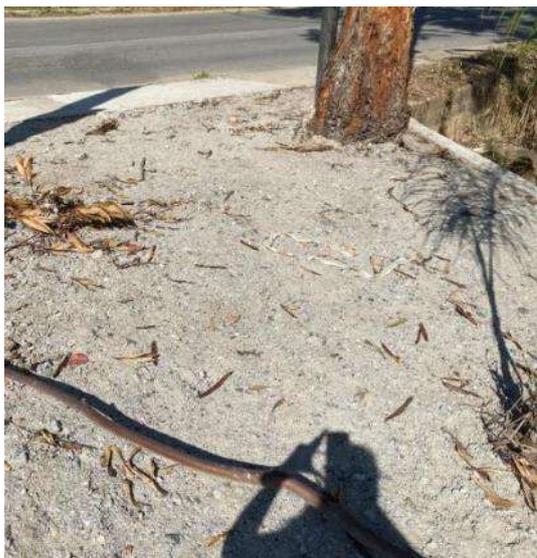
Figura 45 – Reaterro na aba

Nome	ESTRADA DO IMPERADOR TR RC 03	Coordenadas	23°15'39.83"S; 45°55'32.50"O
Local	Estrada do Imperador	Bacia	Rio Comprido
Dimensões			
OBS:	Travessia; apresenta vestígios de uma obra recente de reaterro nas abas laterais. Composta por uma galeria tipo BDTC Ø = 1000 mm.		
Fotos

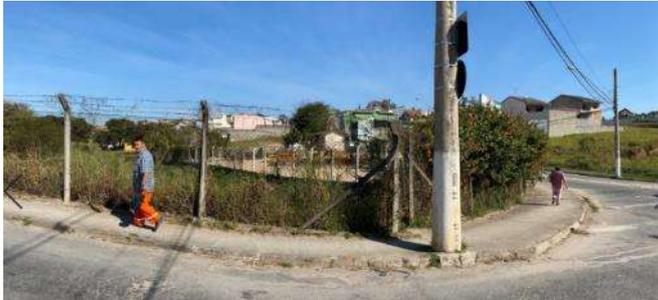
<p style="text-align: center;">Figura 51 - Alambrado</p>

Nome	AVENIDA DO CRISTAL - P01	Coordenadas	23°17'2.33"S; 45°56'30.87"O
Local	Av. do Cristal	Bacia	Córrego Seco
Dimensões			
OBS:	Travessia sob a Avenida José Ribeiro Moreira; não há como ter acesso à travessia, pois é bloqueada por alambrados.		
Fotos

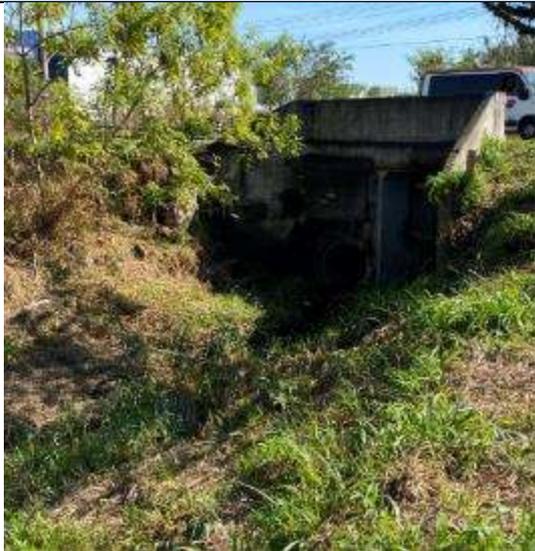
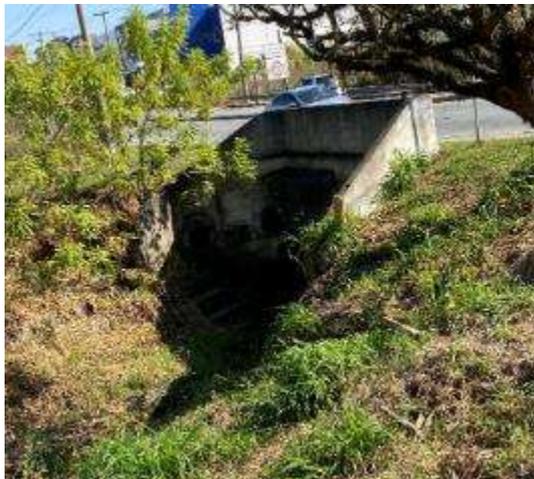
<p>Figura 60 – Vista montante da travessia</p>

Nome	ROD. GERALDO SCAVONE-P03	Coordenadas	23°16'50.95"S; 45°56'41.94"O
Local	Rod. Geraldo Scavone	Bacia	Córrego Seco
Dimensões			
OBS:	Travessia na Rodovia Gerado Scavone; seção da travessia formada por uma galeria tipo BSCC de 1,5m de vão por x 2 m de altura.		
Fotos

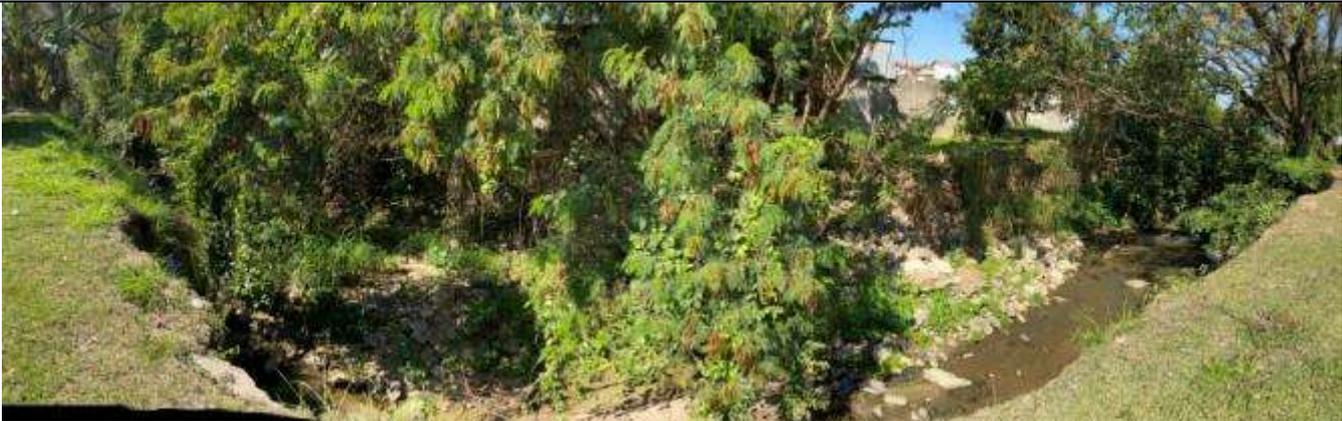
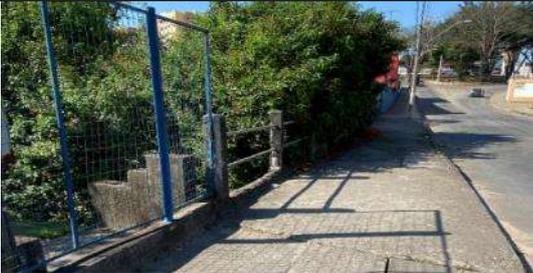
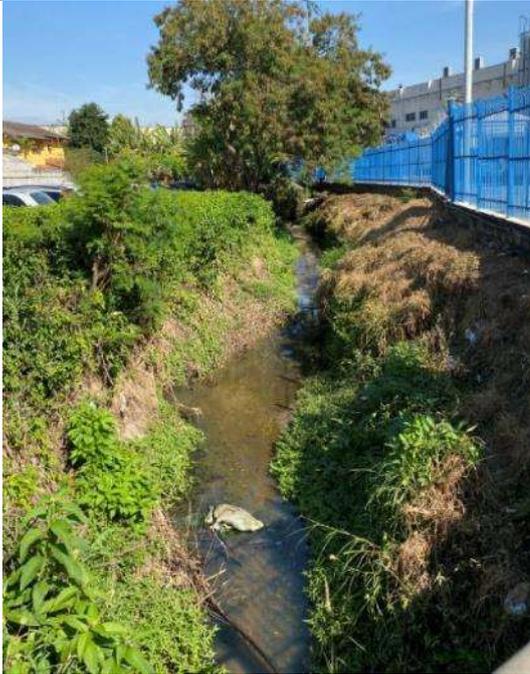
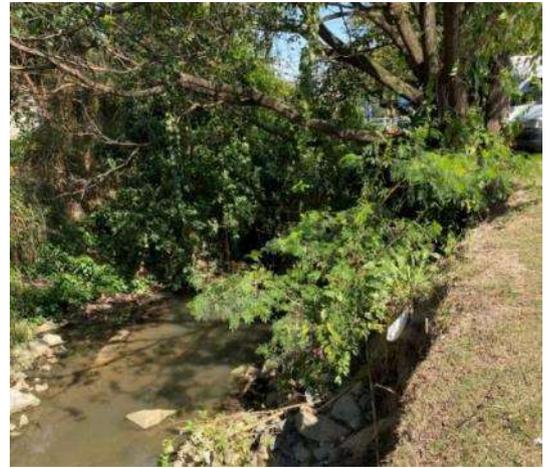
Nome	RUA COLUSA - P05	Coordenadas	23°16'37.74"S; 45°57'0.08"O
Local	Rua Colusa	Bacia	Córrego Seco
Dimensões			
OBS:	<p>Trecho a montante do P06, P07, P08, logo antes de córrego tornar-se canalizado e subterrâneo; travessia muito assoreada, com resíduos de construção civil, pedras; talude desbarrancado; com vegetação interferindo na passagem de água. Em pesquisa com os habitantes que frequentam a área, em particular um segurança do mercado Shibata, a região alaga frequentemente. Foi constatada uma lâmina nas paredes dos arredores, condizente com uma enchente de 40 cm. Travessia em galeria de concreto de 2,0 m de vão por 2,5 m de altura.</p>		
Fotos

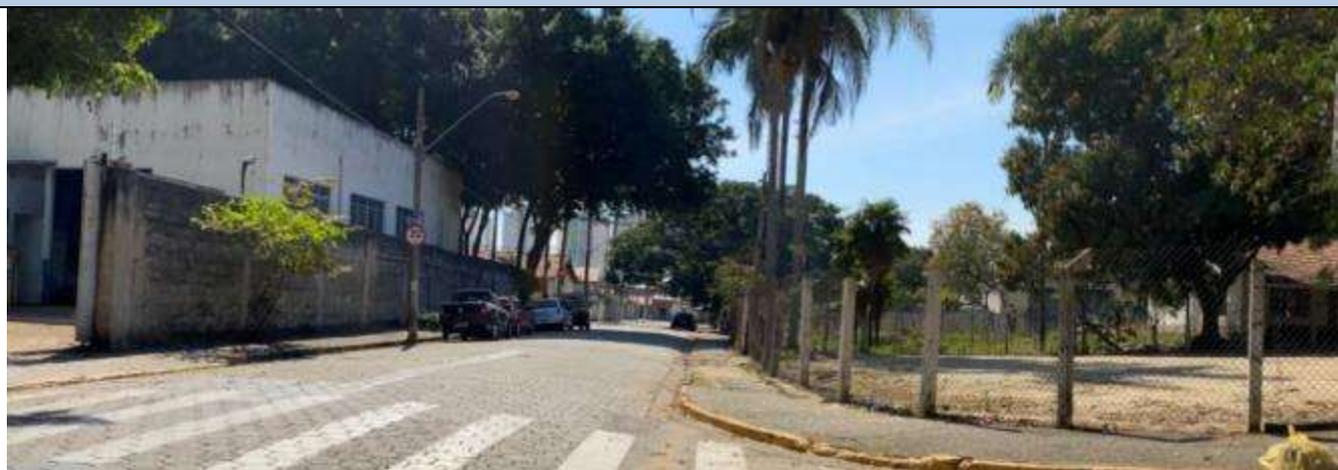
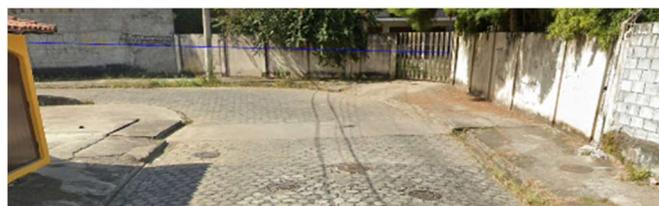
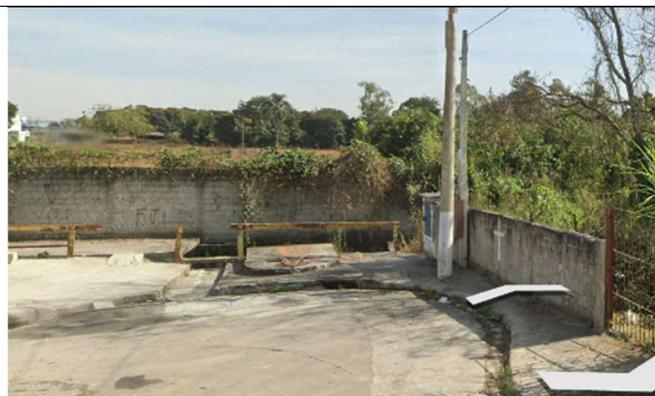
Nome	RUAS IRAJÁ, GUAPORÉE E MOACIR COIMBRA P 06, 07, 08	Coordenadas	23° 16' 30" S; 45° 56' 55"
Local	Rua Irajá/ Guaporé/ Moacir Coimbra	Bacia	Córrego Seco
Dimensões			
OBS:	Canal com trechos em contorno fechado e trechos a céu aberto, onde ocorrem inundações.

Figura 67 – Vista panorâmica do início do trecho em seção de contorno fechado, na Rua Irajá

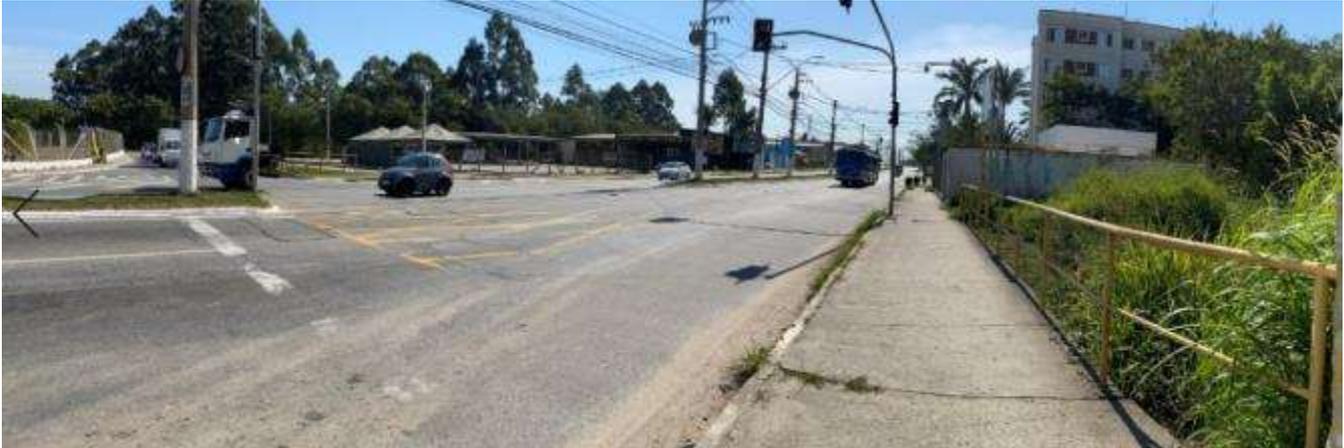
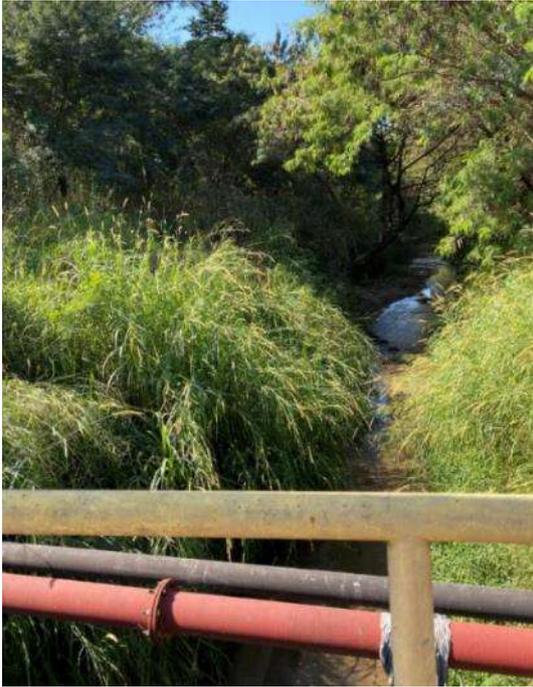
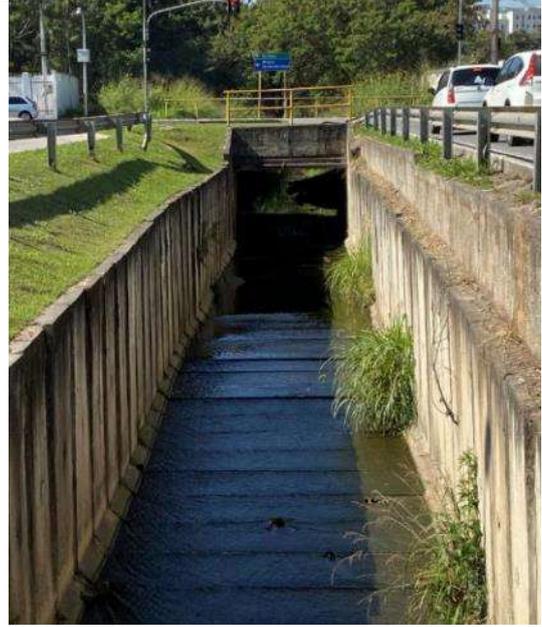
Nome	AVENIDA GETÚLIO VARGAS – AV. DAVI MONTEIRO LINO - PONTO 10 – INÍCIO FINAL DE CANAL EXECUTADO P 09/P10	Coordenadas	23°15'39.83"S; 45°55'32.50"O 23°16'8.45"S; 45°57'4.27"O
Local	Av. Getúlio Dorneles Vargas	Bacia	Córrego Seco
Dimensões			
OBS:	Obras recém-concluídas. Necessita de limpeza na entrada do trecho; a montante, talvez em canal natural, mas após a travessia canal de seção retangular de seção 3,5 m de largura por 2,5 m de altura.		
Fotos

Figura 72- Vista da travessia a jusante – canal de seção retangular a céu aberto entre a Avenida P. Getúlio Vargas e Avenida Davi Lino Monteiro

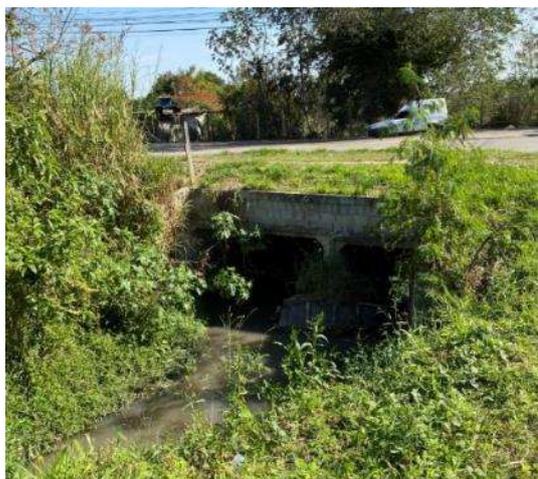
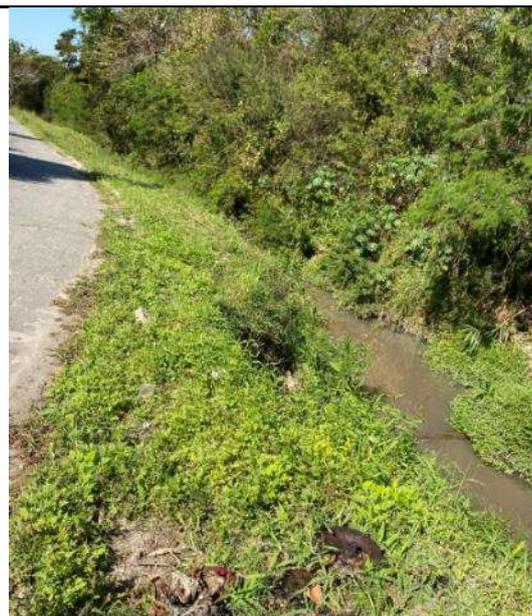
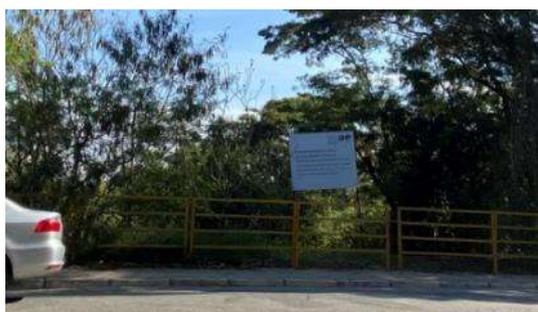
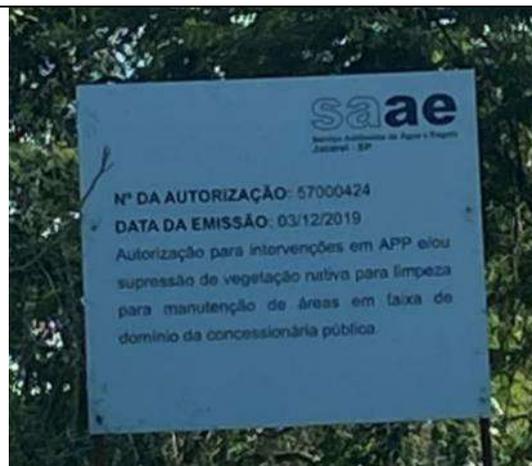
Nome	AVENIDA MALEK ASSAD - P12	Coordenadas	23°16'54.20"S; 45°58'18.45"O
Local	Av. Malek Assad	Bacia	Córrego Seco
Dimensões			
OBS:	Travessia. Nessa região próxima à foz no Rio Paraíba do Sul, o trecho apresenta baixa declividade; situa-se a jusante da ETE; travessia é composta por uma seção tipo BDCC; vegetação e resíduos dificultam o escoamento da travessia; necessita de limpeza.		
Fotos

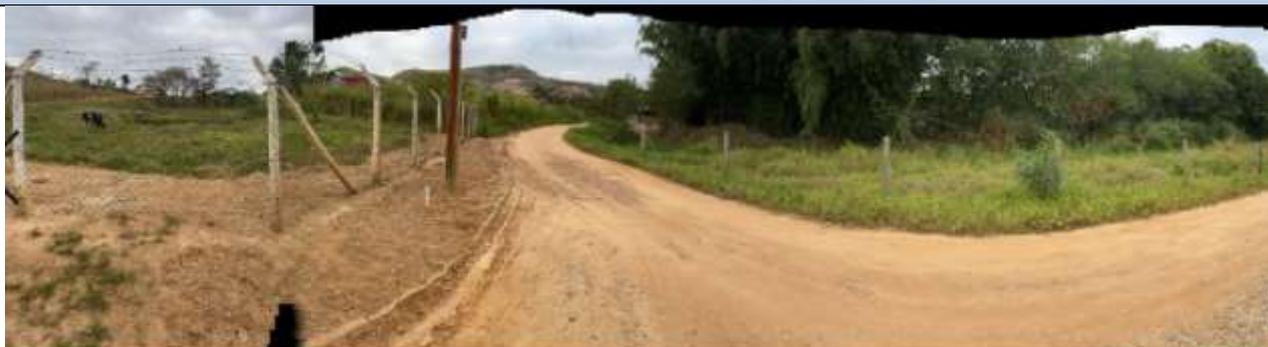
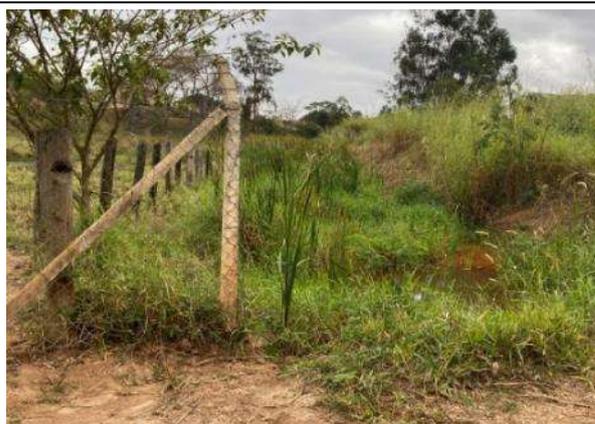
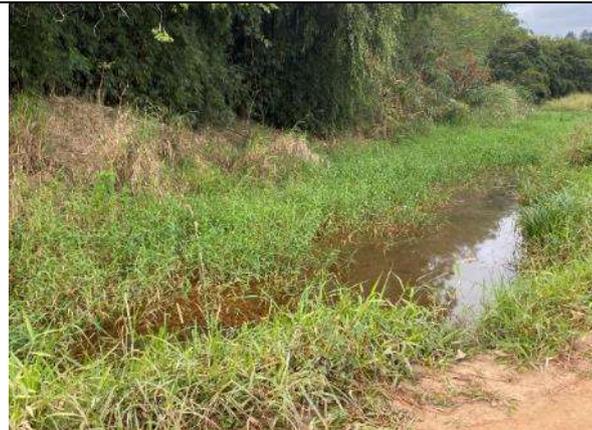
Nome	ESTRADA RURAL - TR RT 03	Coordenadas	23°18'53.51"S; 45°54'40.68"O
Local	Área Rural	Bacia	Córrego Turi
Dimensões			
OBS:	Travessia totalmente assoreada.

Figura 83 – Área alagada a jusante

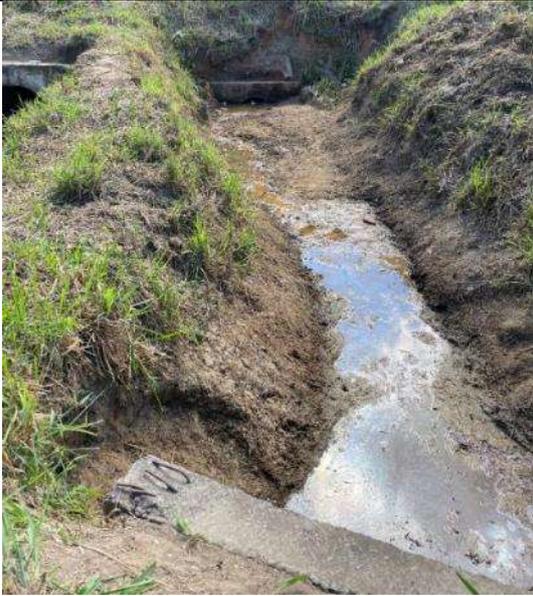
Figura 103 – Seção Assoreada sob a Rodovia Presidente Dutra; à direita bueiro preenchido com terra.

Nome	ESTRADA MUNICIPAL DO JAGUARI - PONTO A - - BU-EIRO PROJETADO TRECHO 1	Coordenadas	Início: 23°18'2.14"S; 46°0'55.35"O
Local	Travessias próximas ao entroncamento da Rodovia Presidente Dutra com a Estrada Municipal do Jaguari, próximo ao empreendimento Auto Posto Frango Assado;	Bacia	Córrego Tanquinho
Dimensões			
OBS:	Passagens sob Estrada Municipal do Jaguari e logo a montante sob a Rodovia Presidente Dutra: sob a Rodovia Presidente Dutra uma galeria com BDTC, Ø 1000 mm, sendo que apenas 1 Ø 1000 mm; sob a Estrada Municipal do Jaguari, BSTC, Ø 800 mm; há proposta para substituição.		
Fotos

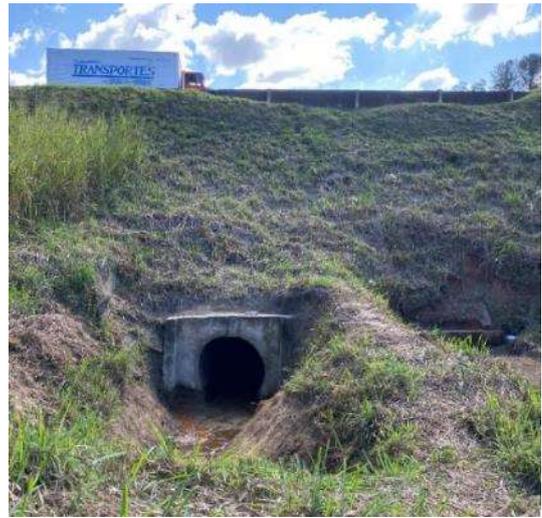
Figura 104 – Travessia funcional sob a Rodovia Presidente Dutra; à esquerda, bueiro funcional.

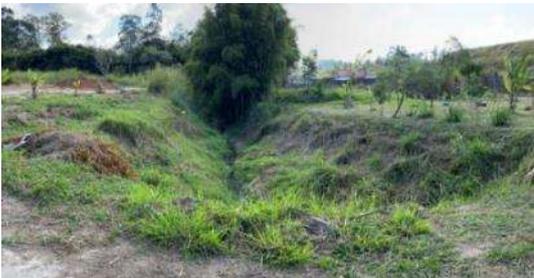
Nome	ESTRADA SOLDAB - PONTO B - TRECHO 1 - BU- EIRO PROJETADO	Coordenadas	Fim: 23°18'9.99"S; 46° 0'52.84"O
Local	Estrada do Soldab	Bacia	Córrego Tanquinho
Dimensões			
OBS:	Entre os Pontos A e B, canal natural bastante assoreado, com seção subdimensionada. No Ponto B, travessia subdimensionada com ala desestabilizada sob a Rua Francisco Maciel, com proposta para substituição.		
Fotos

Figura 106 – Talvegue correndo à jusante		Figura 107 – Ala desbarrancando

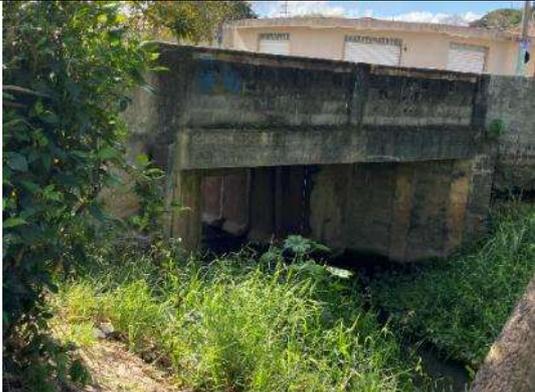
<p style="text-align: center;">Figura 109 - Seção da travessia</p>

Nome	RUA DOMINGOS DOS REIS - BUEIRO PROJETADO - TRECHO 2	Coordenadas	23°18'29.58"S; 46° 0'45.31"O
Local	Inicia na R. Diogo Fontes en- troncamento com Domingo dos Reis e vai até a Av. Lucas N. Garcez.	Bacia	Córrego Tanquinho
Dimensões			
OBS.:	Travessia na R. Diogo Fontes entroncamento com Domingo dos Reis e canal natural a jusante; há proposta para substituição.		
Fotos

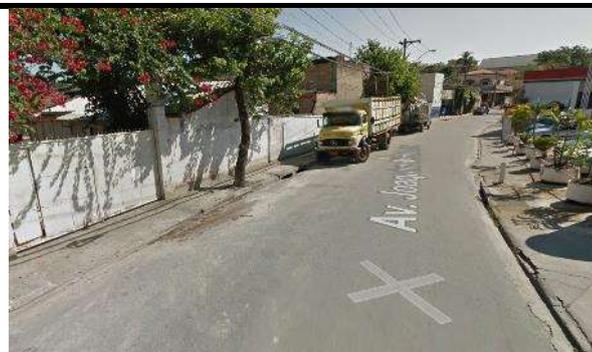
Nome	RUA JOAQUIM MACHADO DE LIMA - INÍCIO GALERIA PROJETADA - TRECHO	Coordenadas	23°18'31.35"S; 46°0'17.62"O
Local	Av. Joaquim Machado de Lima	Bacia	Córrego Tanquinho
Dimensões			
OBS:	Canal de contorno fechado passando sob a Av. Lucas N. Garcez com subdimensionada; há proposta de substituição.		
Fotos

Figura 114 - Muro bloqueando vista do canal

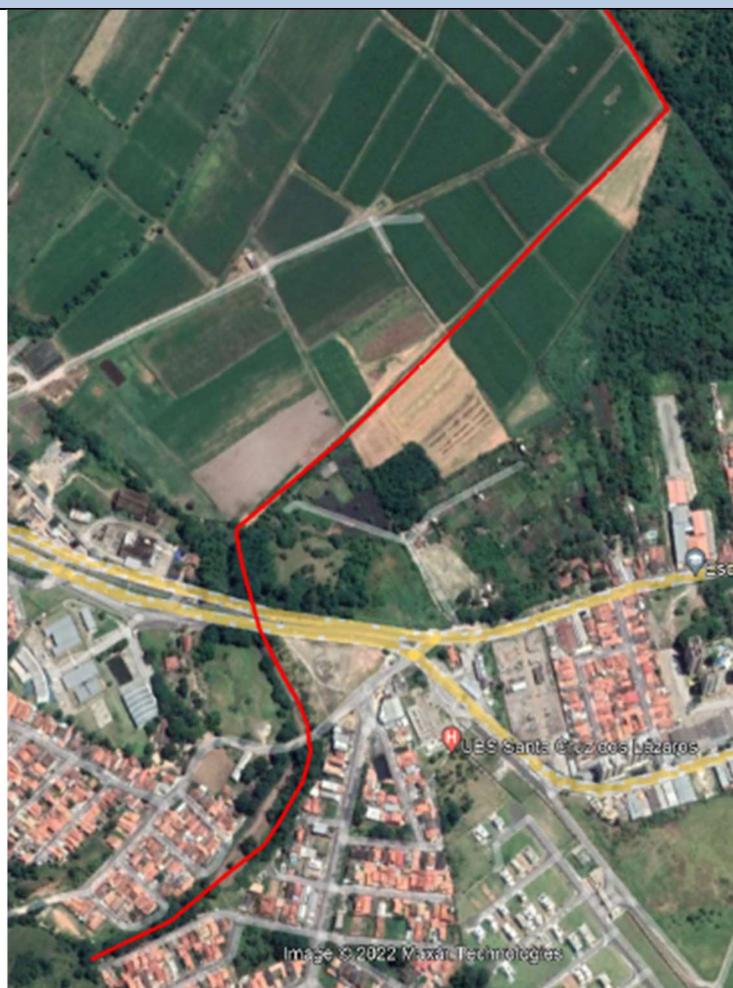
Figura 115 – Vista Satélite do Trecho 04

Nome	Trecho 04	Coordenadas	23°18'40.44"S; 45°59'13.86"O
Local	Situa-se nas proximidades da R. Nenê Namura Abibe	Bacia	Córrego Tanquinho
Dimensões			
OBS:	Trecho em canal de contorno fechado subdimensionado; passa por uma praça, próximo ao tiro de guerra; nos planos de drenagem anteriores, foi considerado como início do canal São Luiz; não foram encontrados corpos d'água cadastrados no IBGE nesse local. Há proposta de substituição da galeria e de bacia de retenção a montante.

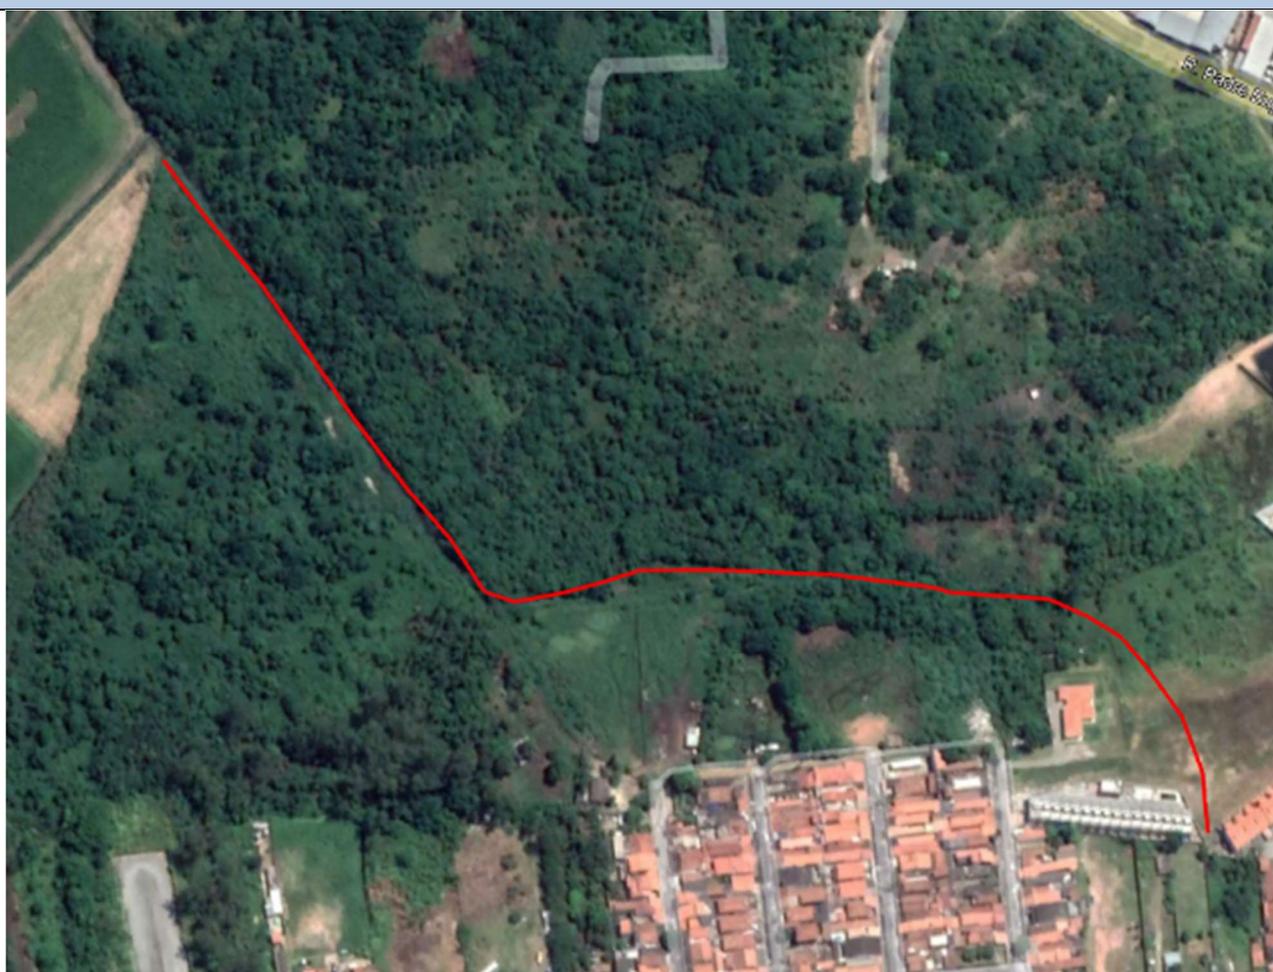
Figura 116 – Vista Satélite do Trecho 05

Nome	Trecho 05 – Canal Paulistano	Coordenadas	23°18'30.67"S; 45°59'10.30"O
Local	Jardim Paulistano	Bacia	Córrego Tanquinho
Dimensões			
OBS:	Canal a céu aberto, subdimensionado; há proposta para adequação da sua.

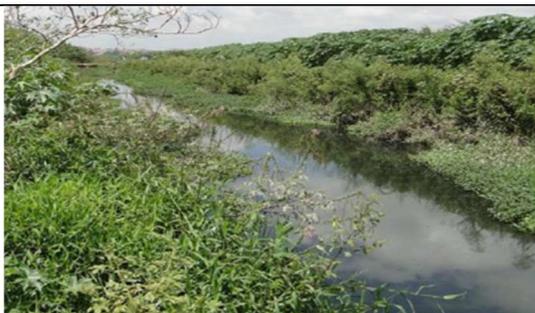
Figura 118 – Trecho da calha do córrego do Tanquinho

Nome	Trecho 06 – Calha do Córrego do Tanquinho	Coordenadas	23°17'22.46"S; 45°59'30.57"O
Local	Vila Ita	Bacia	Córrego Tanquinho
Dimensões			
OBS:	Trecho de canal a céu aberto retificado; faz uma curva com aproximadamente 200 metros de raio; há proposta de adequação da sua seção.

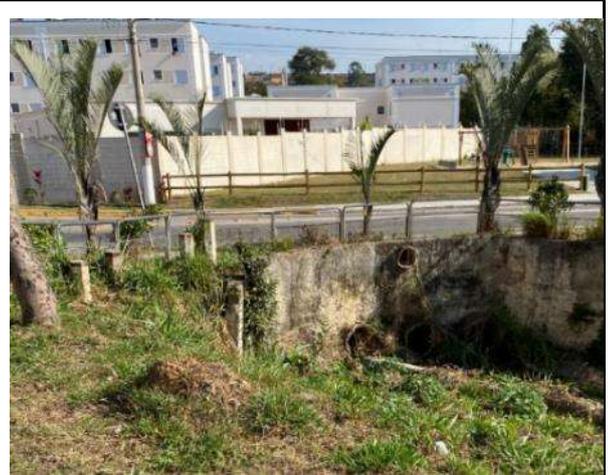
Figura 123 - não há acesso para vista a jusante

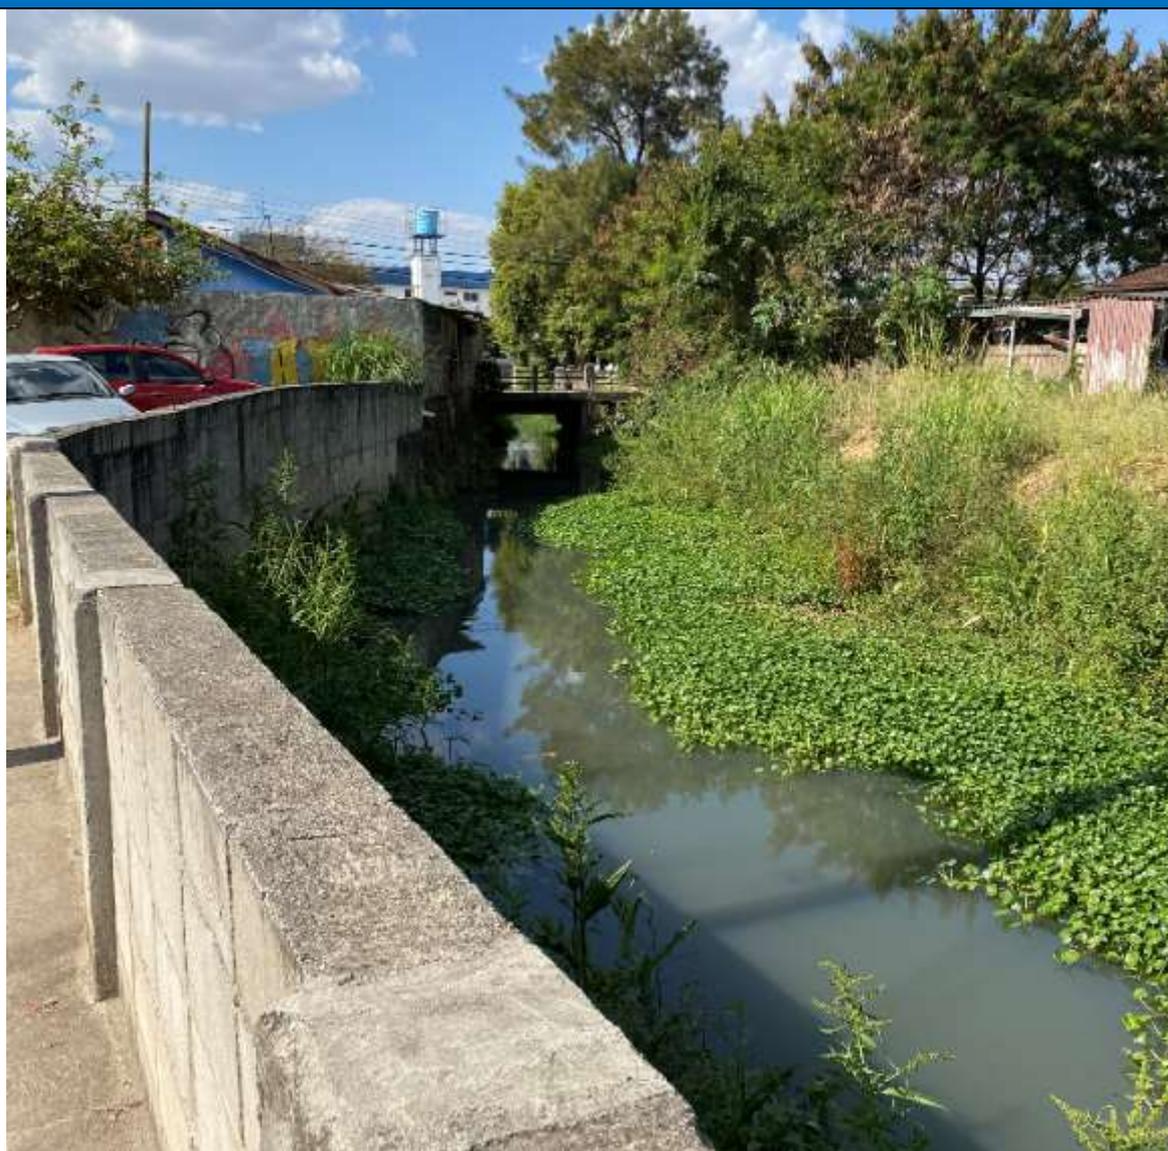
Figura 128 – Vista do canal aberto a montante da travessia

Curva do córrego Turi, retificação que dificulta o escoamento do córrego e causa enchentes nas áreas a montante.
