REVISÃO DO PLANO MUNICIPAL DE SANEAMENTO BÁSICO DE JACAREÍ 2021 - 2040

RELATÓRIO PRELIMINAR PROGNÓSTICO DO SISTEMA DE ESGOTAMENTO SANITÁRIO

VM ENGENHARIA DE RECURSOS HÍDRICOS JULHO DE 2023

RELATÓRIO FINAL - PROGNÓSTICO TÉCNICO-PARTICIPATIVO VOLUME 04 – SISTEMA DE ESGOTAMENTO SANITÁRIO

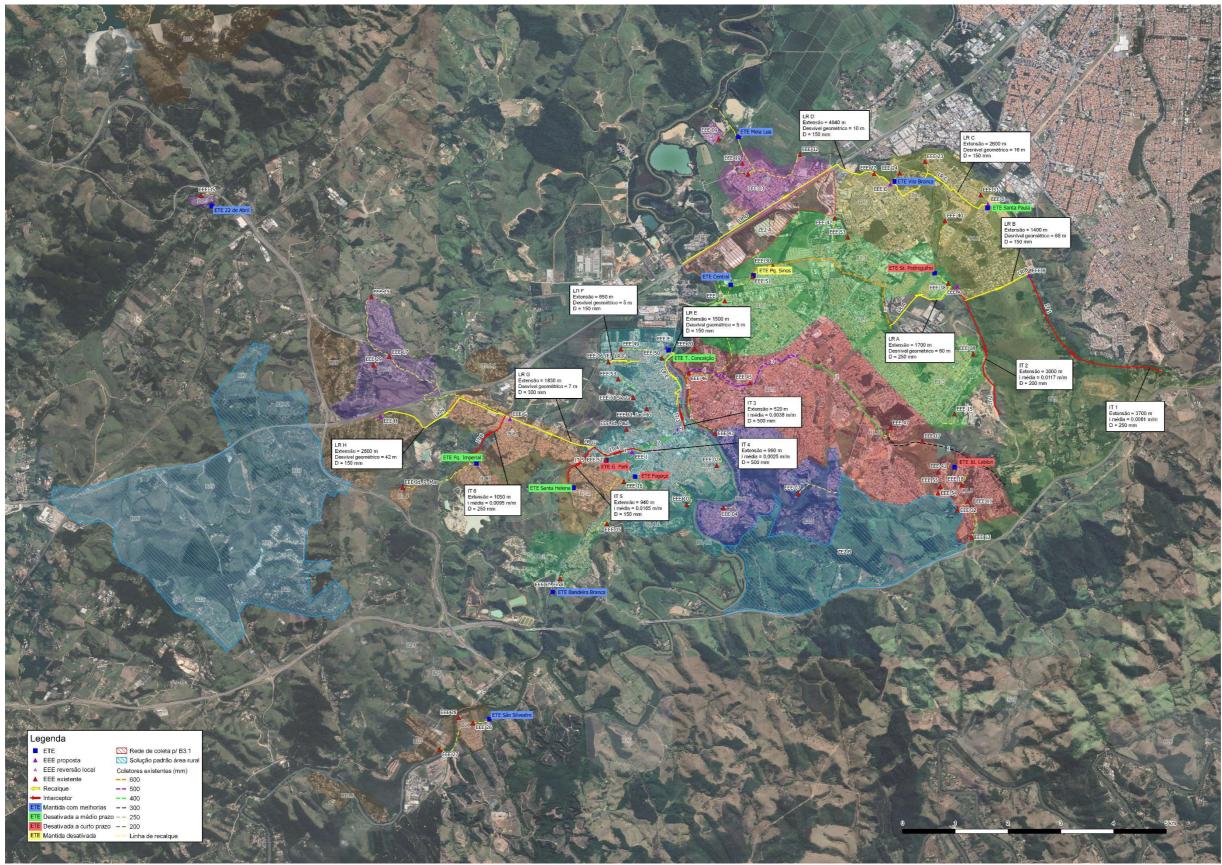
Figura 1 Mapa das Propostas para o Esgotamento

A seguir na Figura 1 são apresentadas as propostas elaboradas para o sistema de esgotamento sanitário. Tais proposições são tratadas em maiores detalhes nos itens subsequentes, tendo sido adotada a separação entre margem direta e esquerda do Paraíba do Sul para facilitar o entendimento.

Em face de seu posicionamento e capacidade de tratamento, no presente trabalho é recomendada não somente a sua permanência em operação como a ampliação de sua área de atuação pela recepção para tratamento do esgoto atualmente tratado na ETE Santa Paula, tais propostas envolvem a implantação da denominada EEE C e sua respectiva linha de recalque LR C, conforme apresentado na Figura 1.

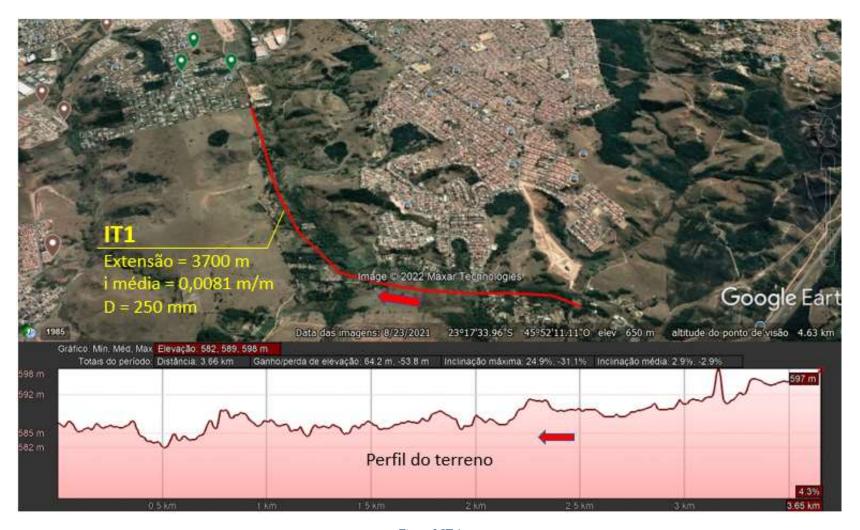
Figura 2 IT 1

Objetivando integrar cerca de 40% da região denominada ZE1 (B29) ao sistema da ETE Central por meio da EEE B/LR B, conforme Figura 1, é proposta a implantação do IT 1, unidade linear com aproximadamente 3.700 m de comprimento, 0,0081 m/m de declividade média e 250 mm de diâmetro. Com capacidade máxima de 15 L/s

A seguir é apresentada a ilustração do IT 1 em planta e o perfil do terreno, bem como sua área de influência no contexto da sede de Jacareí.

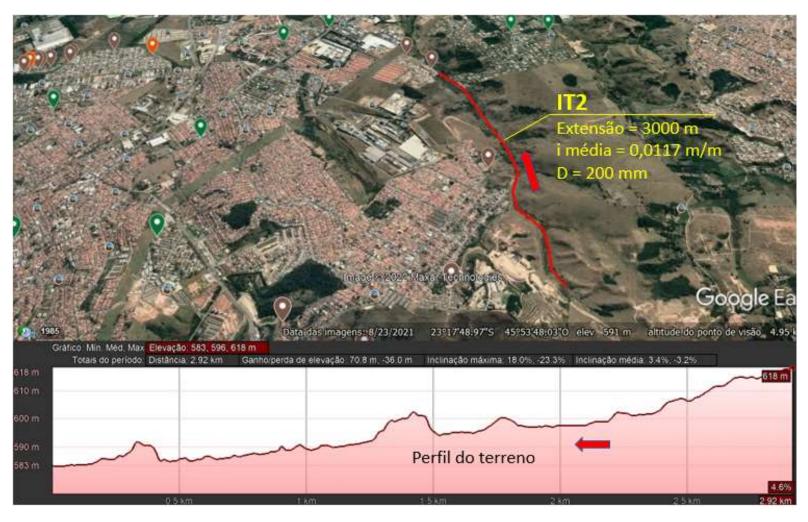
Figura 4 IT 2

Objetivando integrar cerca de 30% da região denominada ZE1 (B29) ao sistema da ETE Central por meio da EEE A/ LR A, conforme Figura 1, é proposta a implantação do IT 2, unidade linear com aproximadamente 3.000 m de comprimento, 0,0117 m/m de declividade média e 200 mm de diâmetro. Com capacidade máxima de 12 L/s

A seguir é apresentada a ilustração do IT 2 em planta e o perfil do terreno, bem como sua área de influência no contexto da sede de Jacareí..

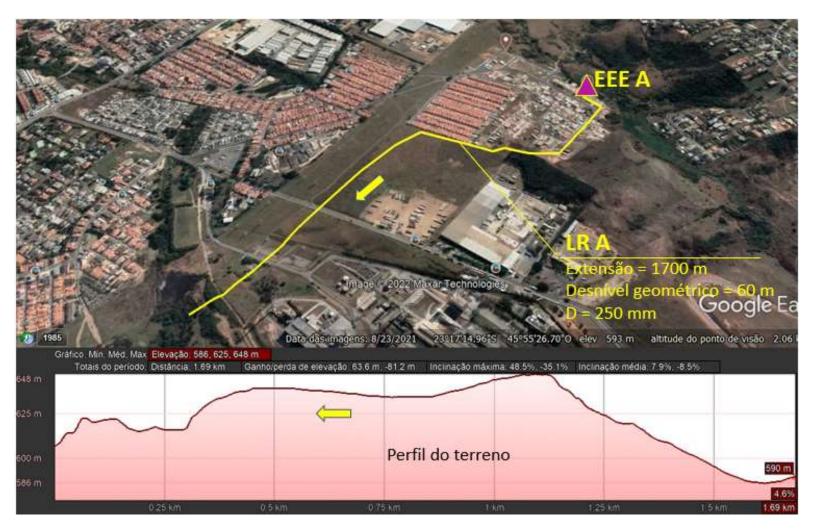
Figura 6 EEE A + LR A

Objetivando-se integrar a bacia B4.2 e cerca de 70% da região denominada ZE1 (B29) ao sistema da ETE Central, é proposta a implantação da EEE A cuja unidade linear LR A possui aproximadamente 1.700 m de comprimento, 60 m de desnível geométrico e 250 mm de diâmetro. Esse sistema de recalque tem capacidade máxima de 60 L/s, com velocidade do fluxo estimada em 1,22 m/s.

A seguir é apresentada a ilustração da EEE A + LR A em planta e o perfil do terreno, bem como sua área de influência no contexto da sede de Jacareí.

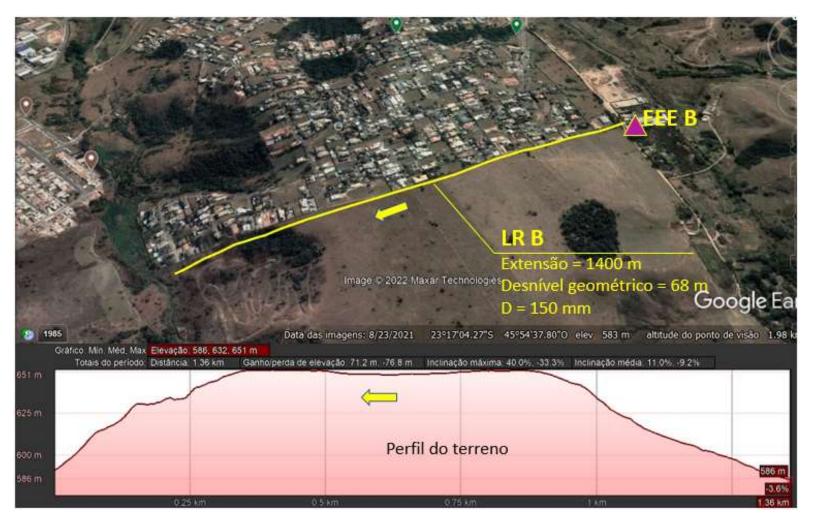
Figura 8 EEE B + LR B

Objetivando-se integrar cerca de 40% da região denominada ZE1 (B29) ao sistema da ETE Central, é proposta a implantação da EEE B cuja unidade linear LR B possui aproximadamente 1.400 m de comprimento, 68 m de desnível geométrico e 150 mm de diâmetro. Esse sistema de recalque tem capacidade máxima de 15 L/s, com velocidade do fluxo estimada em 0,85 m/s.

A seguir é apresentada a ilustração da EEE B + LR B em planta e o perfil do terreno, bem como sua área de influência no contexto da sede de Jacareí.

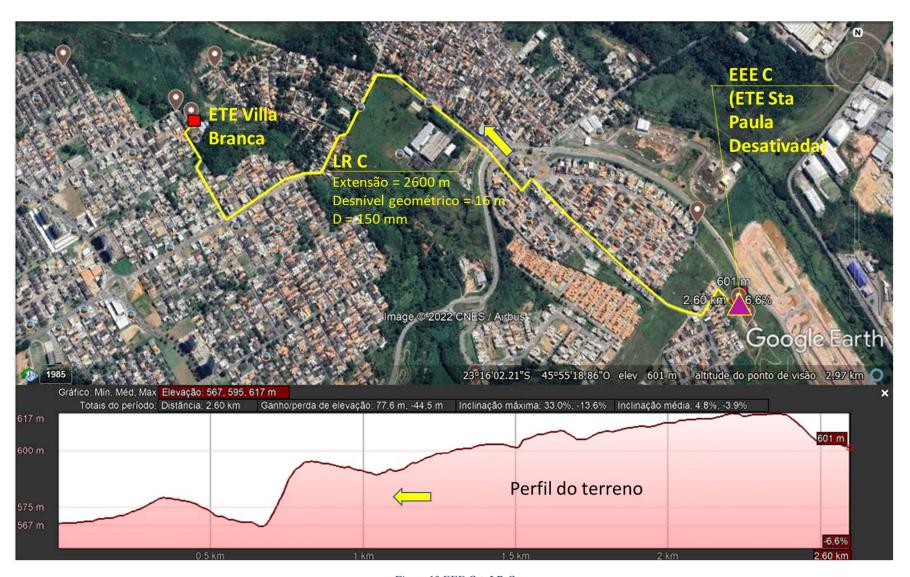
Figura 10 EEE C + LR C

Objetivando integrar a bacia B4.2 à ETE Villa Branca e possibilitar a desativação da ETE Santa Paula, é proposta a implantação da EEE C cuja unidade linear LR C possui aproximadamente 2.600 m de comprimento, 17 m de desnível geométrico e 200 mm de diâmetro. Esse sistema de recalque tem capacidade máxima de 33 L/s, com velocidade do fluxo estimada em 1,05 m/s.

A seguir é apresentada a ilustração da EEEC + LRC em planta e o perfil do terreno, bem como sua área de influência no contexto da sede de Jacareí.

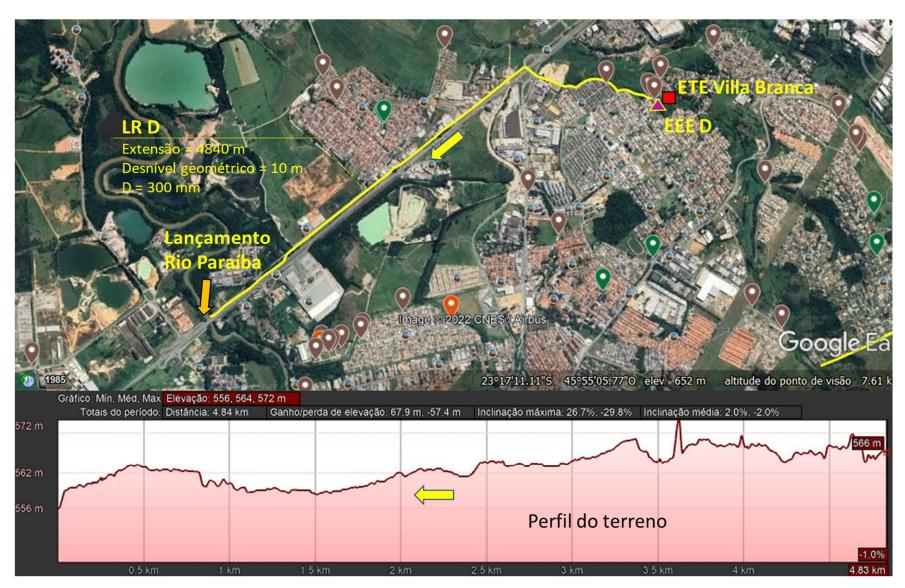
Figura 12 EEE D + LR D

Objetivando criar melhores condições de lançamento dos efluentes tratados da ETE Villa Branca, de maneira a dispensar a implantação de estágio físico-químico terciário para a remoção de fósforo, é proposto adotar como corpo receptor o rio Paraíba do Sul, sendo que nesse caso torna-se necessária a implantação de um sistema de recalque e emissário para escoar os efluentes tratados até o referido corpo hídrico.

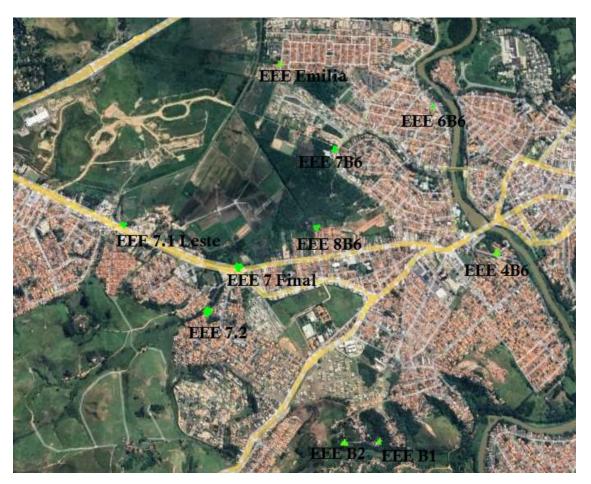
Figura 31 Elevatórias previstas no PAC

Além dessas, cabe a citação das elevatórias previstas no denominado PAC – Programa de Aceleração do Crescimento, segue abaixo uma figura que mostra a localização dessas elevatórias.

Referente às propostas, o presente plano se limita a propor que essas elevatórias, e quaisquer outras previstas ou em fase de projeto, sejam reavaliadas pelo SAAE sob a ótica das informações e diretrizes estabelecidas neste documento.

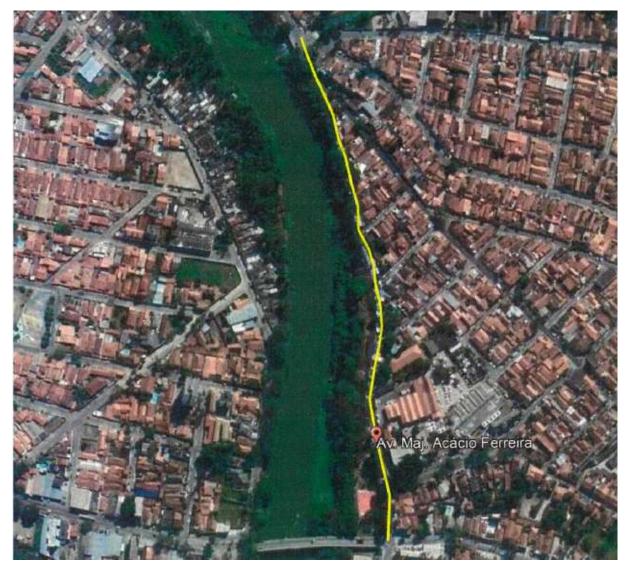
Figura 32 Trecho na AV. Major Acácio Ferreira

Também foi identificado pelo SAAE outros 7 trechos que merecem atenção prioritária, trechos cujas tubulações são de concreto, e portanto, estão propensos a vazamento e consequente enfraquecimento do substrato que lhes dão sustentação. A seguir são apresentadas vistas aéreas dessas localidades:

O trecho da figura acima fica entre a Rua Dom Pedro II e a Rua São Mateus.

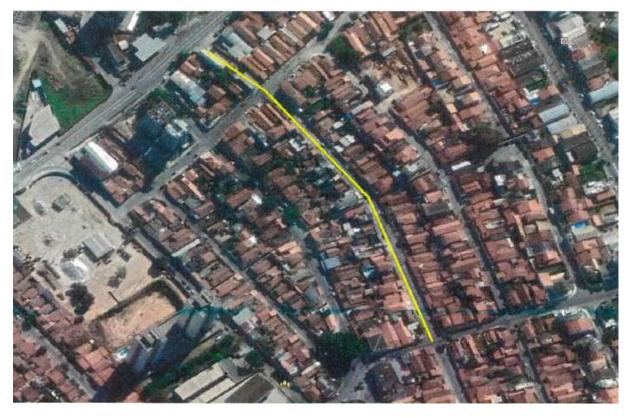
Figura 33 Trecho na Av. São Jerônimo.

O trecho da figura acima fica entre a Rua Volta Redonda e a Rod. Geraldo Scavone

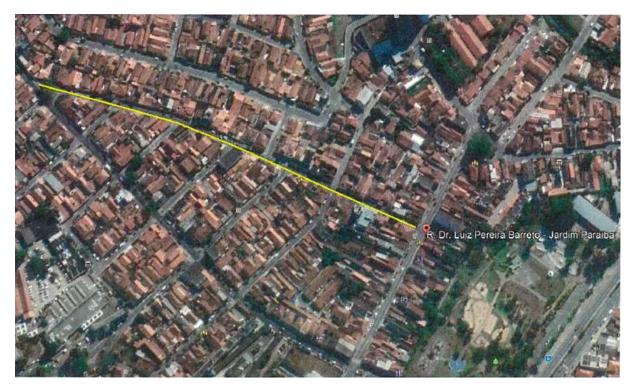
Figura 34 Trecho na Av. Dr. Luiz Pereira Barreto e Av. São Francisco

O trecho da figura acima fica entre a Rua Luiz Simon e Av. Amazonas

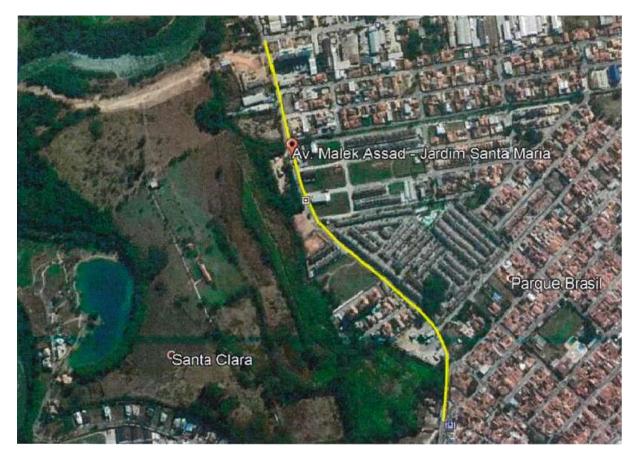
Figura 35 Trecho na Av. Malek Assad

O trecho da figura acima fica entre a Av. Antônio Alves de Carvalho Rosa e Av. Ademar Pereira de Barros

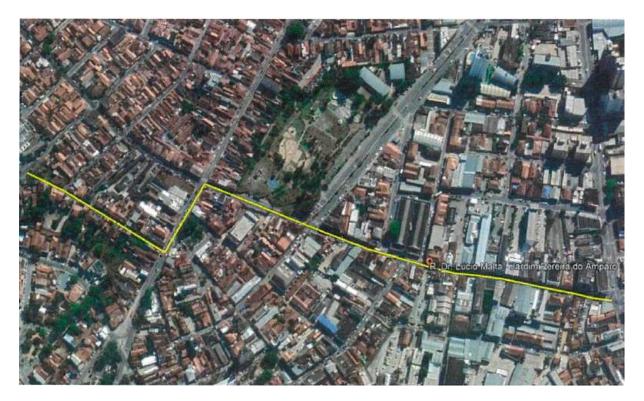
Figura 36 Trecho na Rua Dr. Lúcio Malta, Rua Luiz Simon e Rua Ernesto Leman,

O trecho da figura acima fica entre a Av. Senador Joaquim Miguel de Siqueira e a Rua Tietê.
